JOURNEES NATIONALES
MACONNERIE

Confortement d'une tranchée rocheuse revêtue

Romain BOULESTIN (Agent d'études – MOE Etudes - Phases APO et DCE)

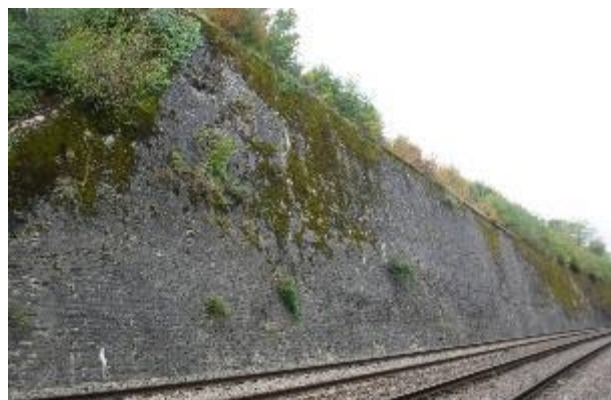
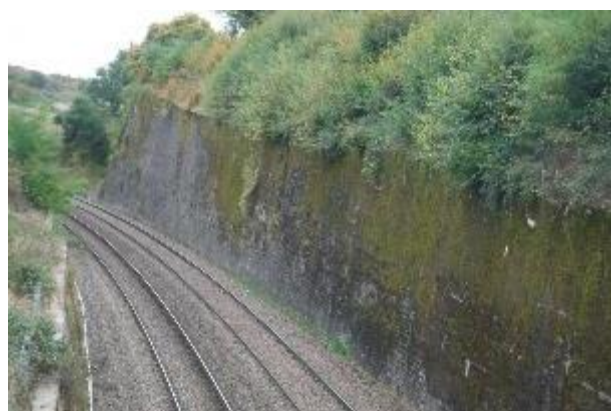
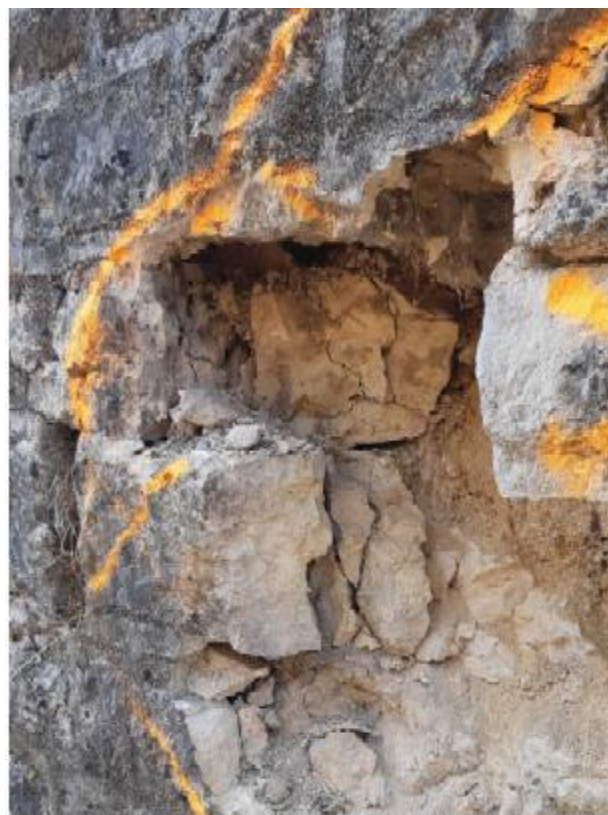
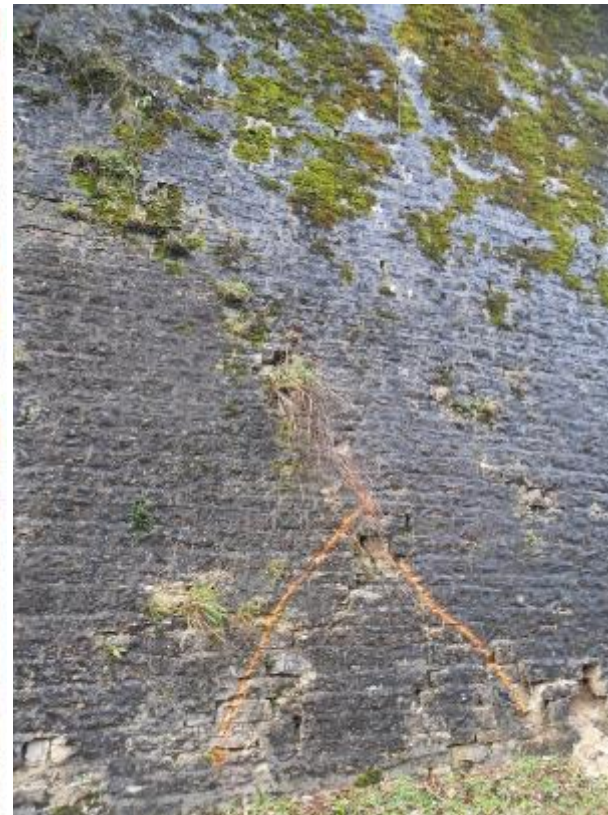
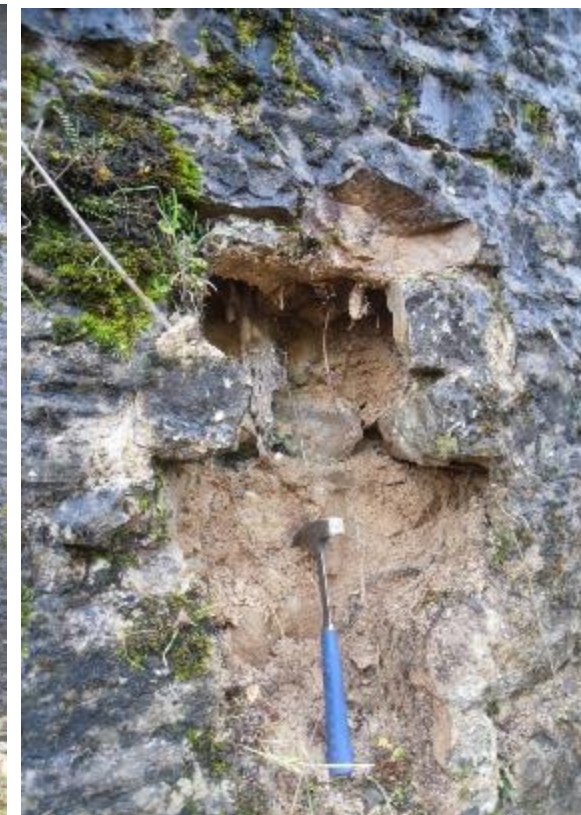
- Visite périodique et découverte des pathologies
 - Réalisation de la Inspection Détaillée Régionale (IDR) le 25/09/2019

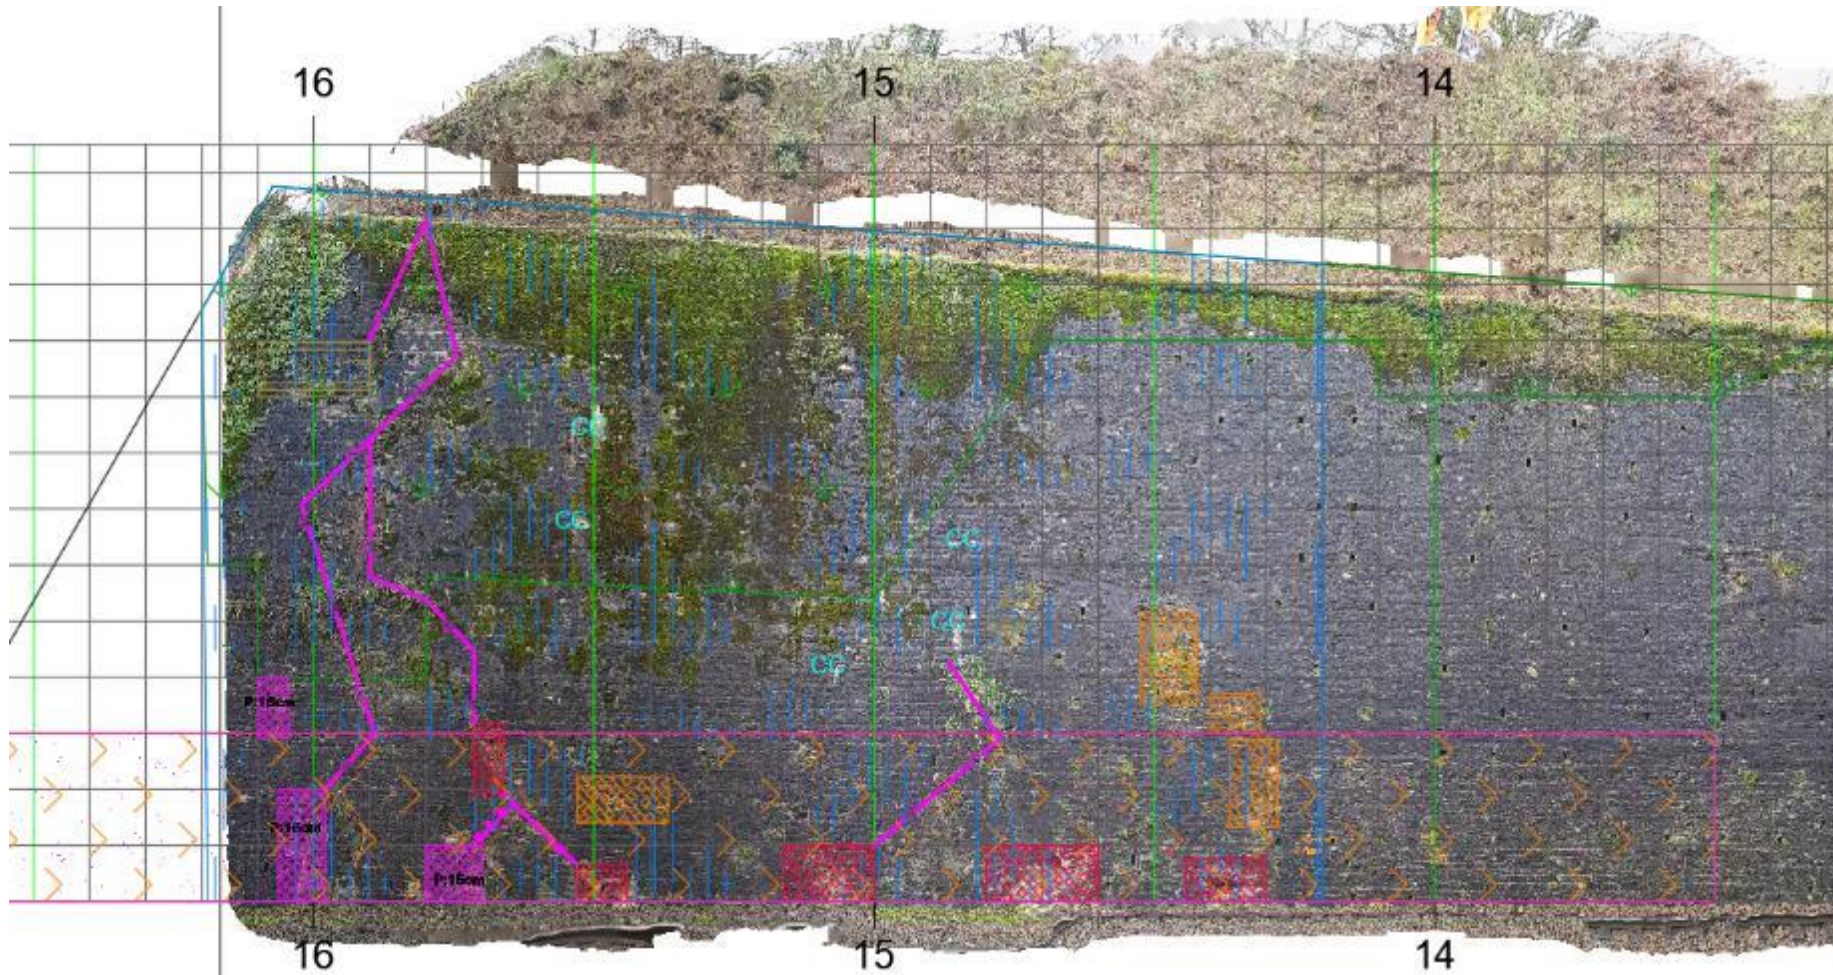
- Relevé des avaries

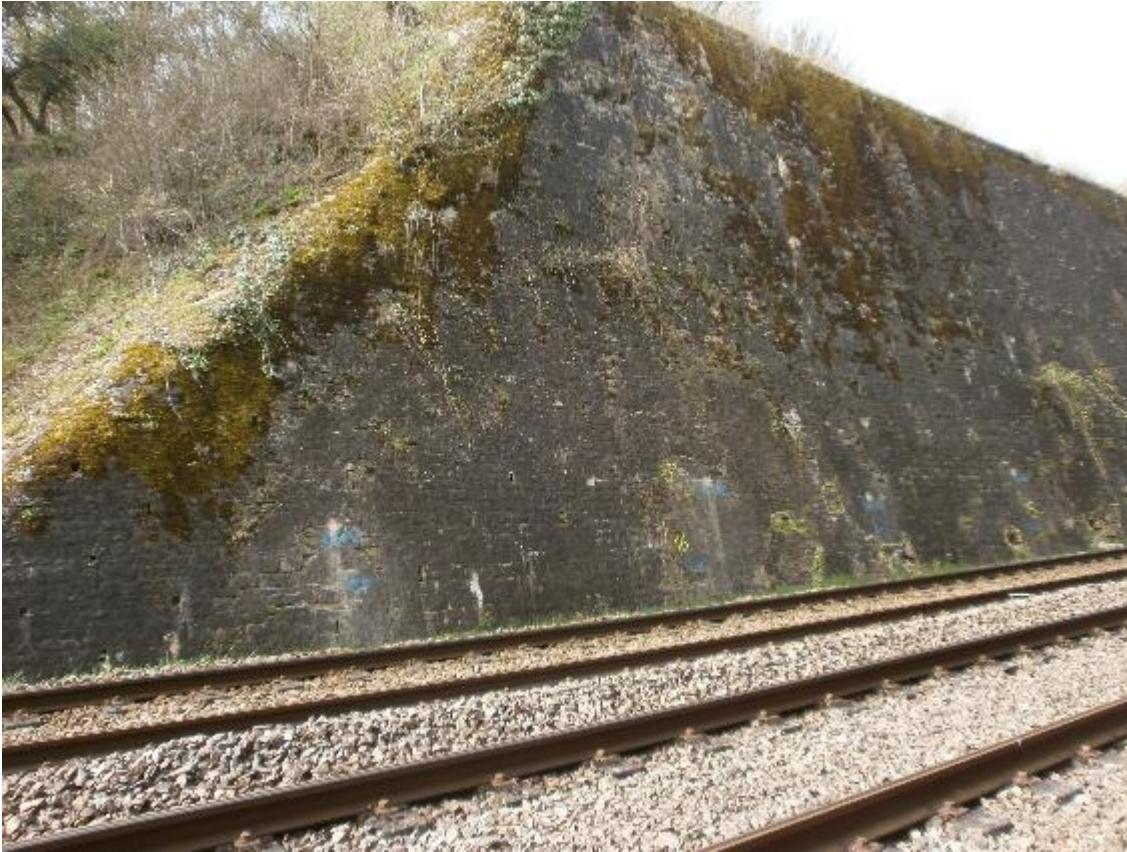
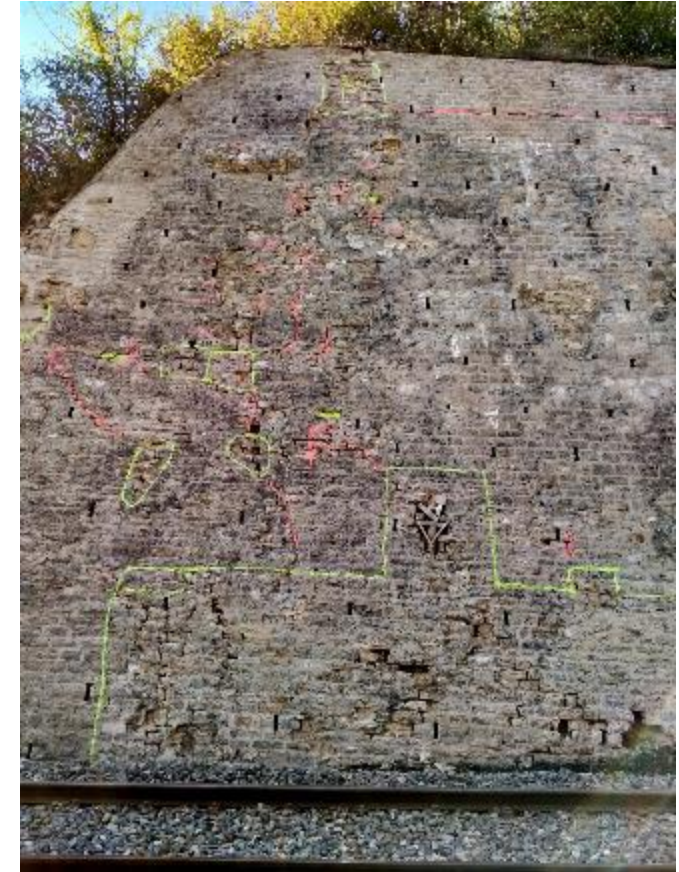
- Nettoyage de la zone à traiter et mise à jour du relevé d'avarie
