DIAGNOSTIC ET RENFORCEMENT D'UNE PILE HISTORIQUE – GARE D'AUSTERLITZ A PARIS

Popinet, A., Mazloun, V.

AIA
INGENIERIE

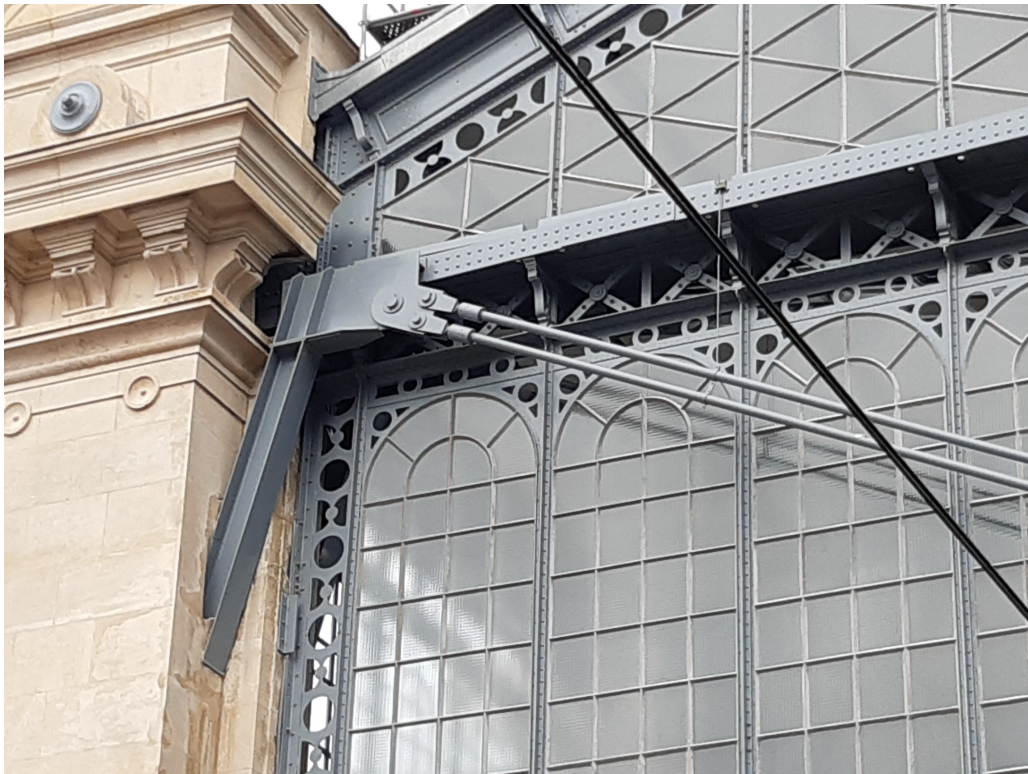
Jambe de force coté extérieur

La charge verticale sous les platines des jambes de force (sans prise en compte du vent et du gradient thermique) semble bien la cause des désordres.

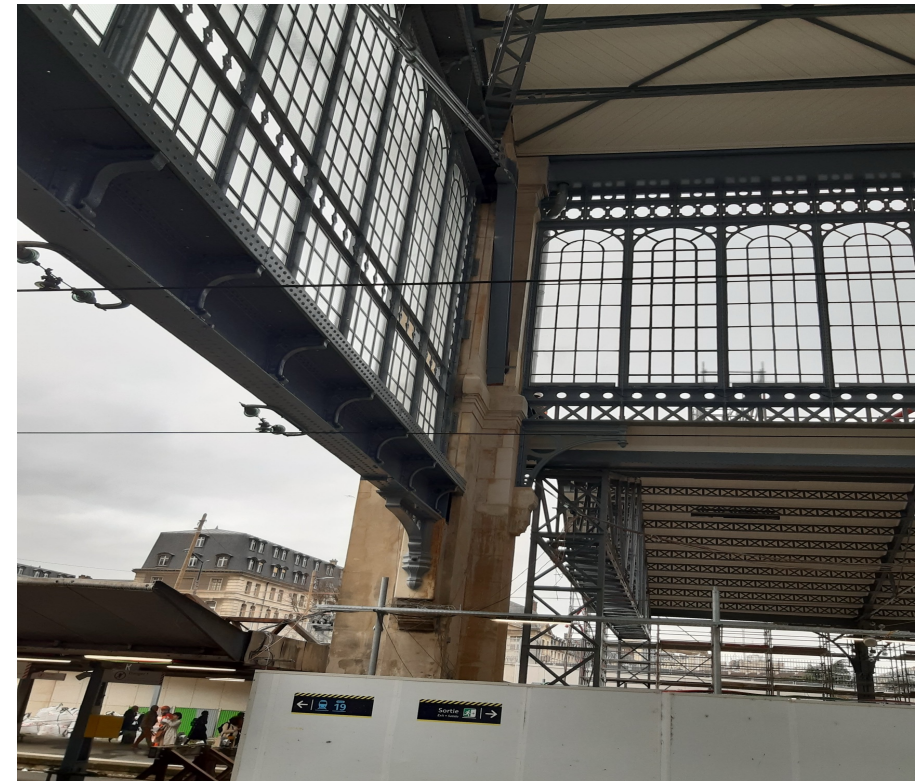
Jambe de force coté intérieur

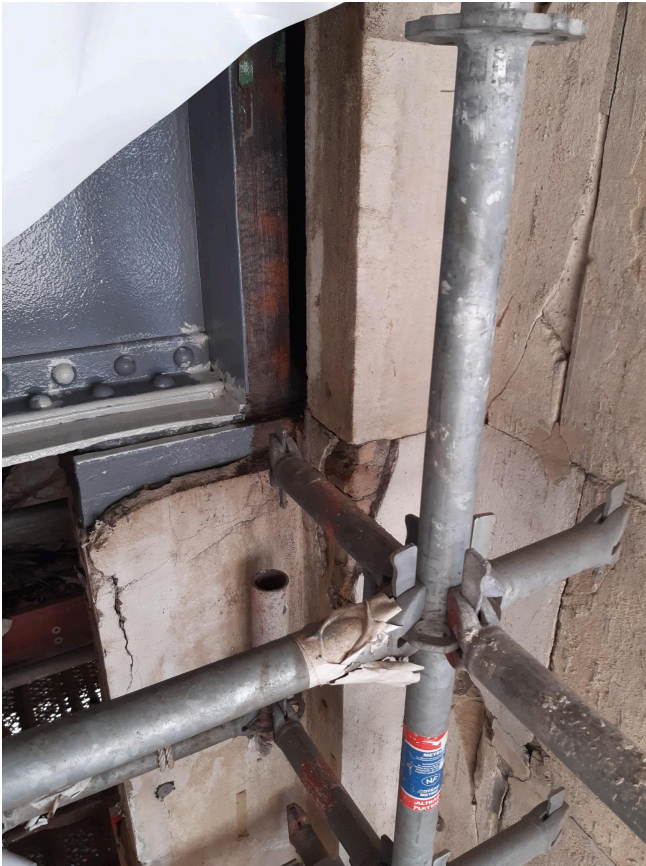
Dégradation de la pierre de placage

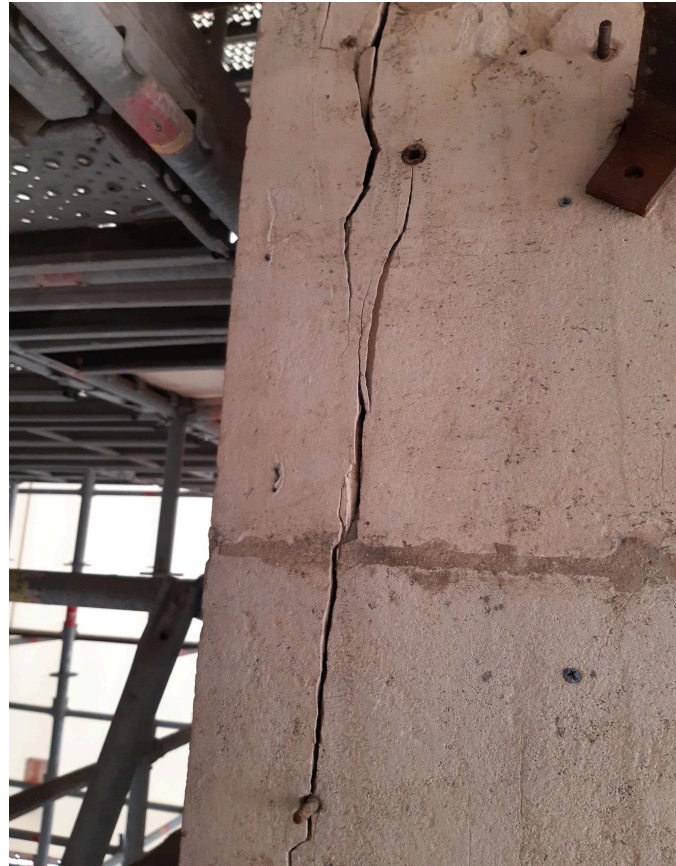
Éclatement de la pierre

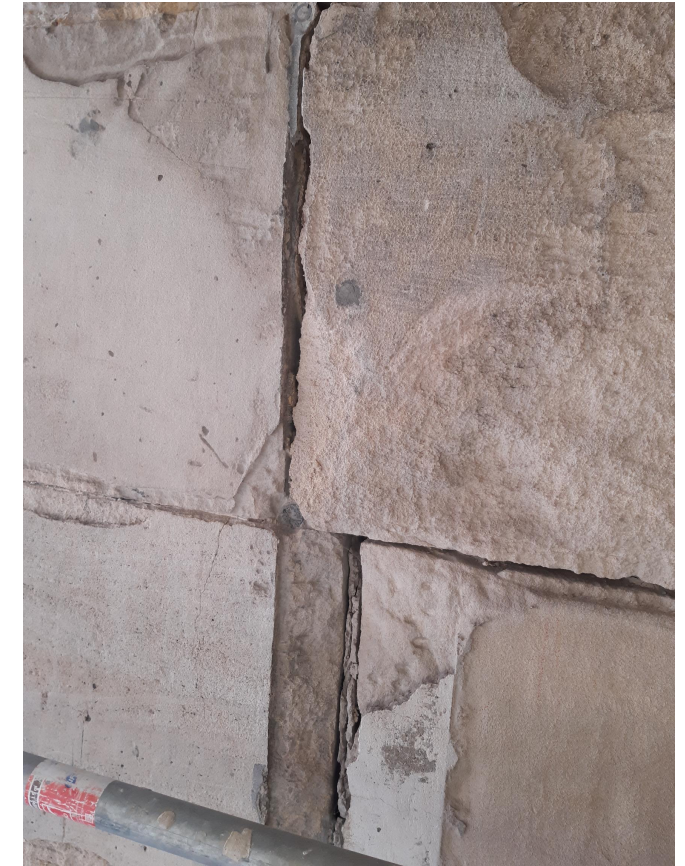
Dégradation des joints

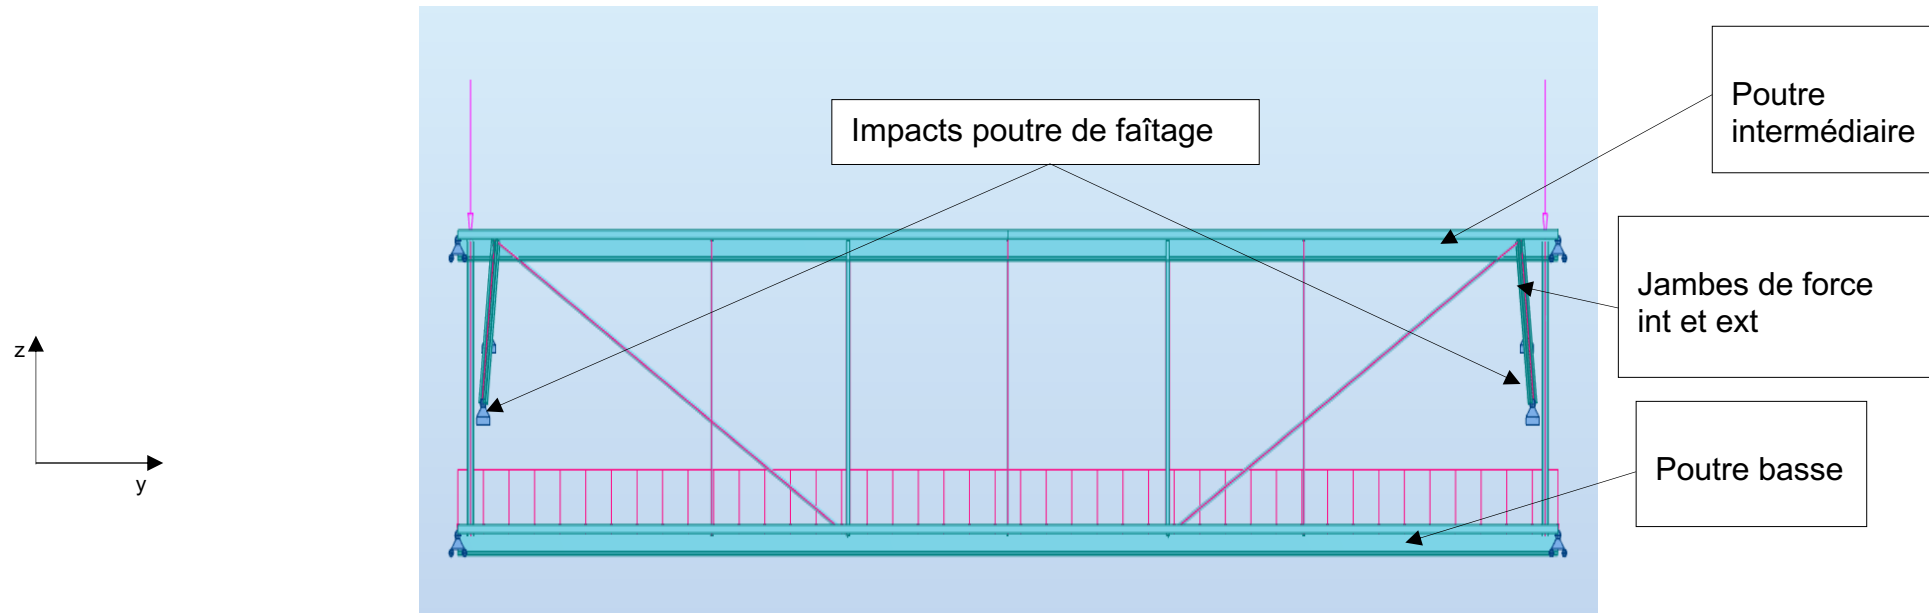
Appuis	Réaction d'appuis verticales Rz état actuel	Réaction d'appuis horizontales Rz état d'origine	Réaction d'appuis horizontales Ry état actuel
Poutre intermédiaire	-3 tonnes (soulèvement)	15,1 tonnes	-
Poutre basse	-7,5 tonnes (soulèvement)	7,5 tonnes	-
Jambe de force intérieure	43 tonnes	-	4,2 tonnes
Jambe de force extérieure	31 tonnes	-	5,4 tonnes
Total	63,5 tonnes	22,6 tonnes	9,6 tonnes

On observe que les modifications réalisées (les renforts ajoutés et les poteaux supprimés) ont **augmenté des charges verticales** (d'environ 2,8 fois) **et modifié la répartition des charges verticales sur les différents appuis de la pile.**

De plus, on a des charges horizontales (9,6 T) qui s'ajoute aux charges du vent (4 T) appliquées selon notre modèle au niveau des jambes de force.

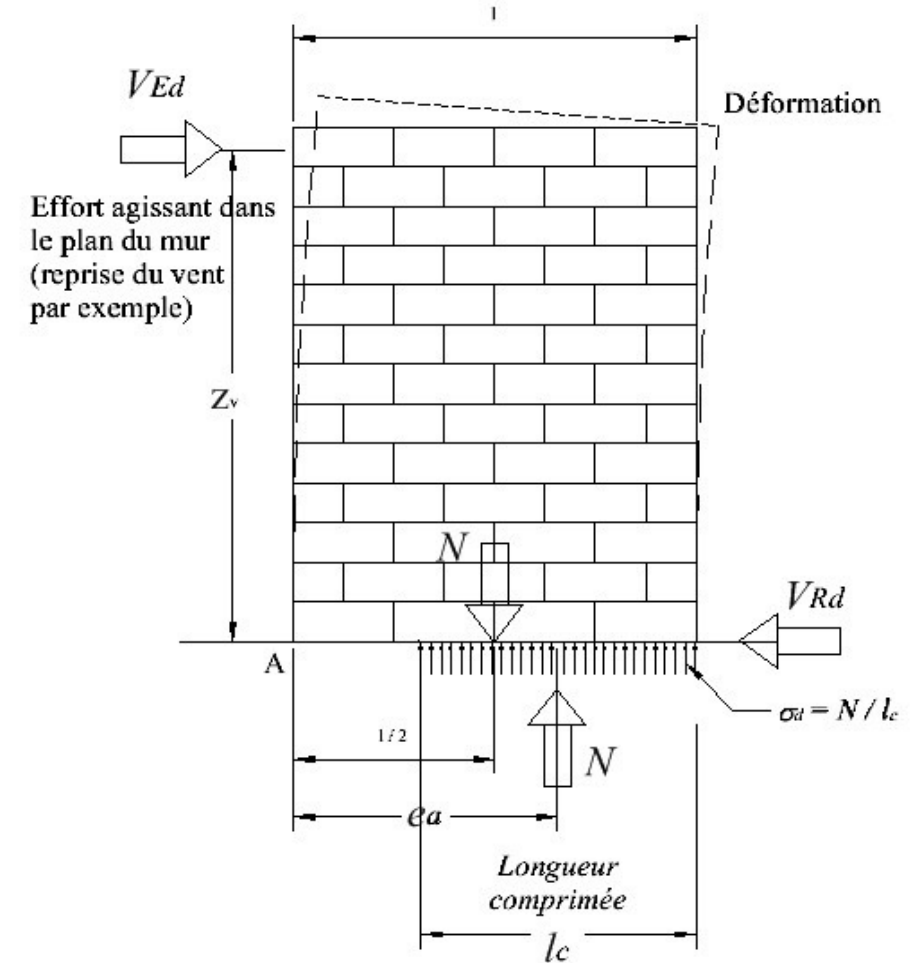
Les désordres observés sur la pile viennent essentiellement des **concentrations de charge sous les platines des jambes de force**. Comme il serait extrêmement complexe de soulager cet appui, et que ceci nécessiterait de « soulever » le tympan et des reprises sur les maçonneries – avec le risque de nouveaux désordres du fait d'un re- distribution des efforts, notre proposition, est allée **dans le sens d'homogénéiser la maçonnerie sous les jambes de force**, et de créer ainsi un « sommier » en pierre selon le schéma suivant.

Il s'agit de sceller des barres dans les 2 directions dans le lit de pierre sous chacun des appuis.
