# Chantier démonstrateur du Pont d'Osserain

*Instrumentation de l'ouvrage*

Journées Nationales de la Maçonnerie, Université de Bordeaux  
12 juin 2025

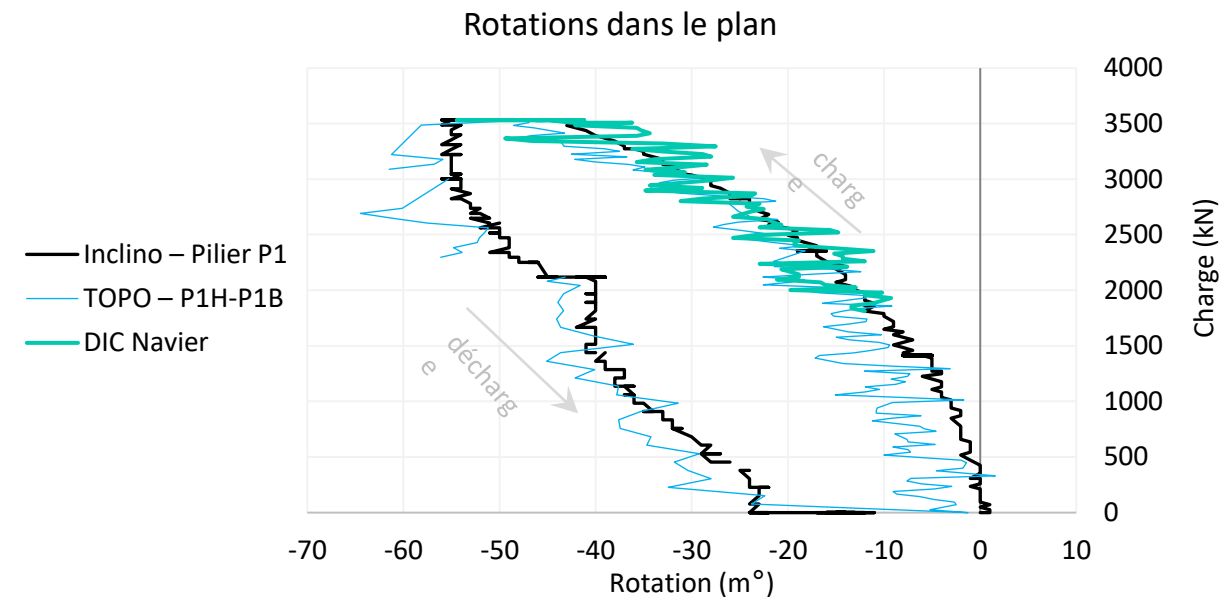
## ► Mouvement de P1 sous chargement :

Croisement des données mesurées par inclinométrie, topographie et corrélation d'images :

- Basculement de P1 en direction de la rive droite
- Dérive des mesures à l'issue du chargement
- Absence de retour à zéro à l'issue du déchargement (endommagement)

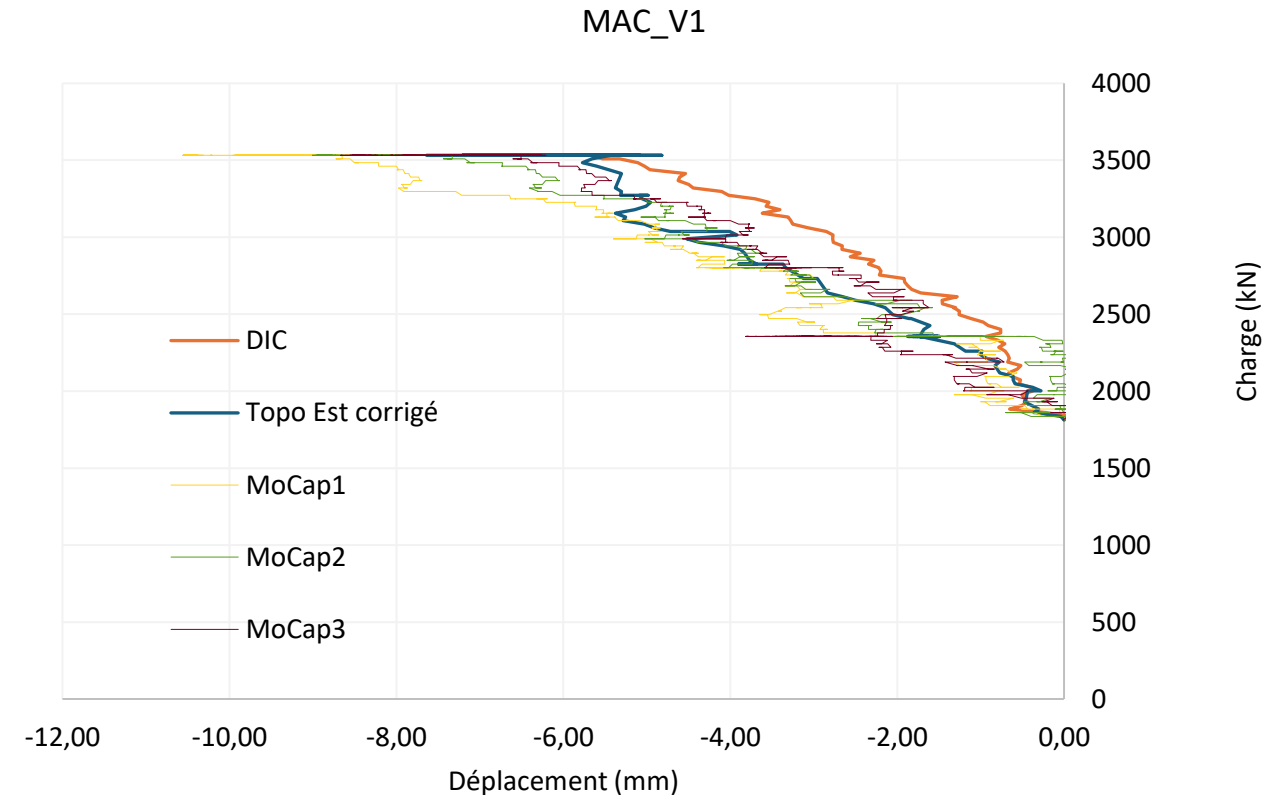
## ► Flèche de P1 sous chargement :

Croisement des données mesurées par topographie, corrélation d'images et motion capture

- Cinétique de chargement visualisable mais dispersion dans les valeurs finales à 150 blocs

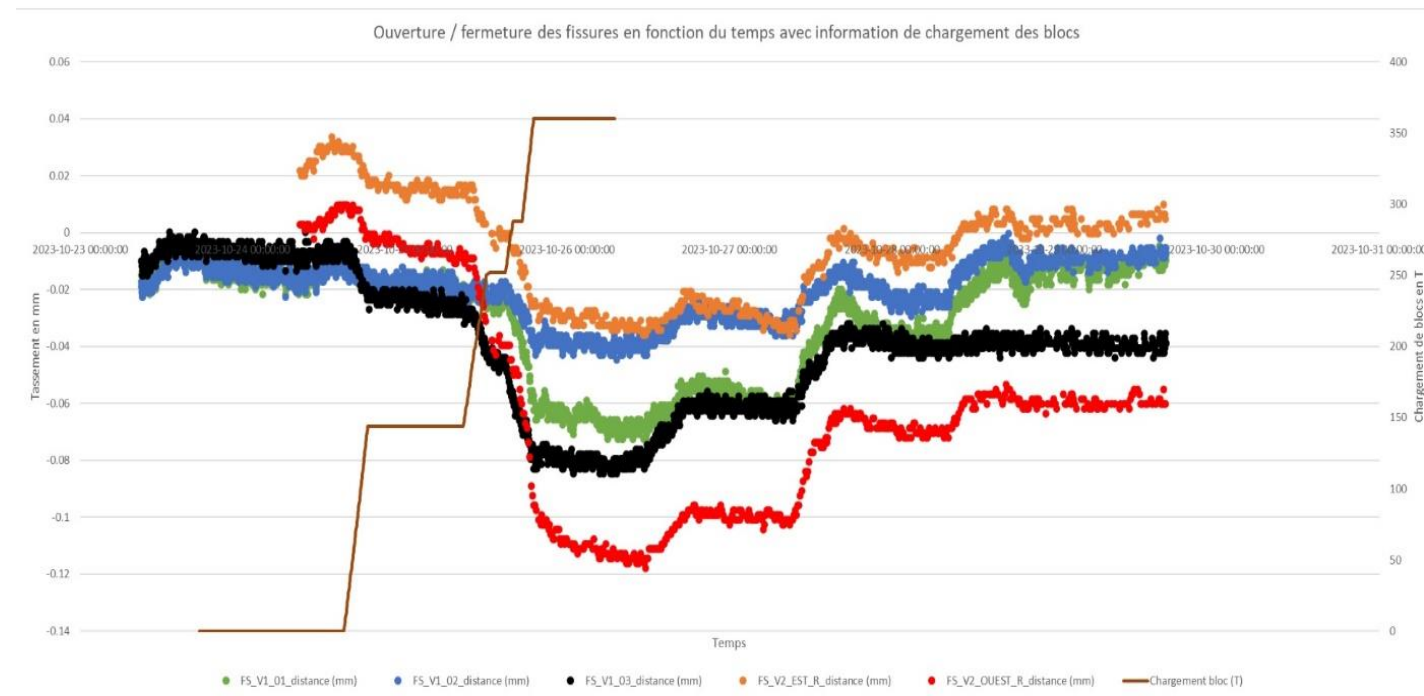
## ► Ouverture des joints :

Fissuromètres V1 : courbes bleues, vertes, noires

Fissuromètre jonction V2/P1 : courbes oranges, rouges

- Ouverture progressive des joints sous chargement de l'ordre de 40 à 80  $\mu\text{m}$  sous V1 sous 150 blocs. 100  $\mu\text{m}$  max jonction V2/P1
- Absence de retour à zéro à l'issue du déchargement.

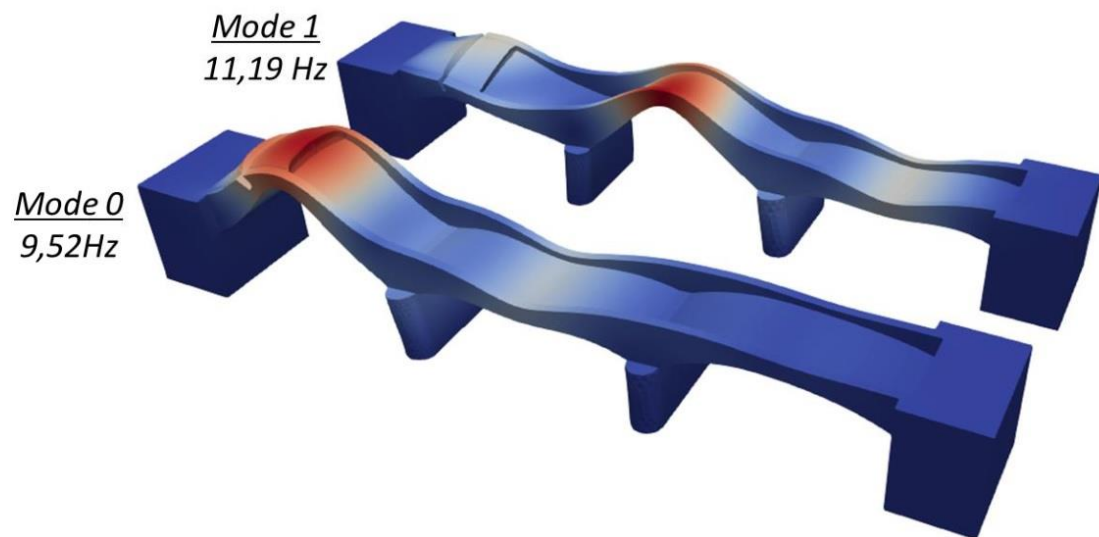
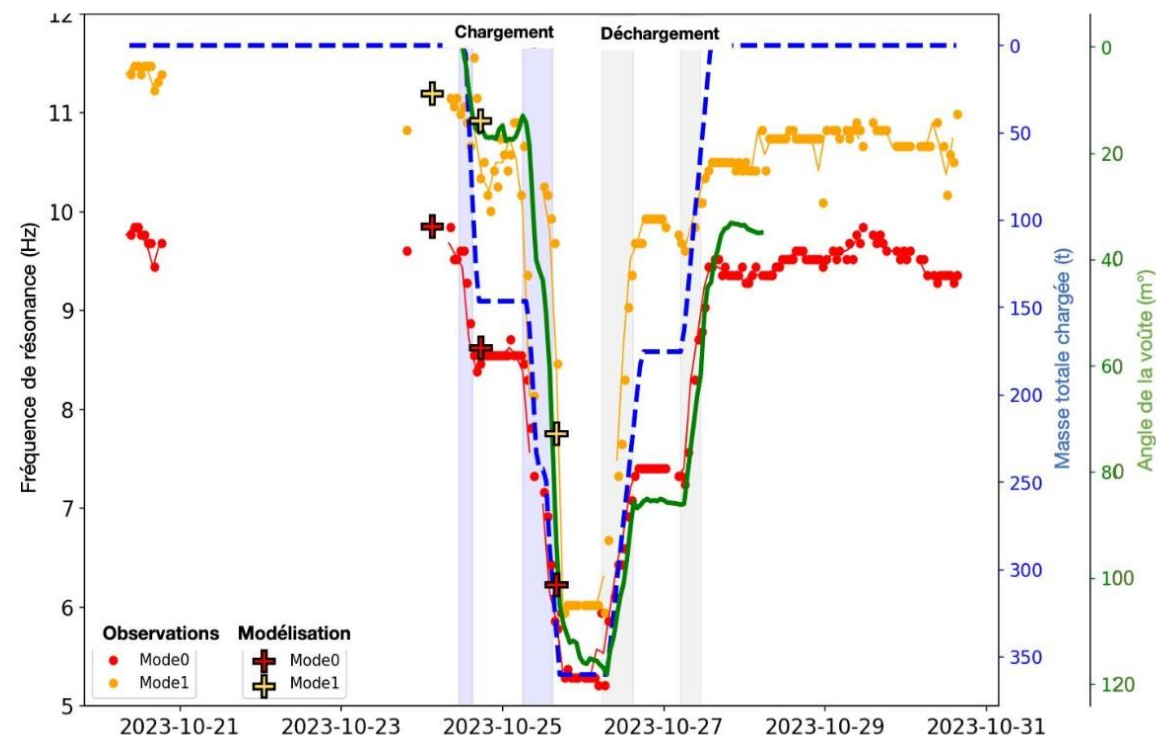
## ► Analyse dynamique :

Bonne convergence des mesures avec le modèle avec diminution des fréquences propres au gré du chargement.  
Absence de retour à 0 à l'issue du déchargement
