JOURNEES NATIONALES  
MACONNERIE

5ème édition – Bordeaux

# ACCOMPAGNEMENT SCIENTIFIQUE DE LA RESTAURATION DE LA FLECHE SAINT-MICHEL DE BORDEAUX

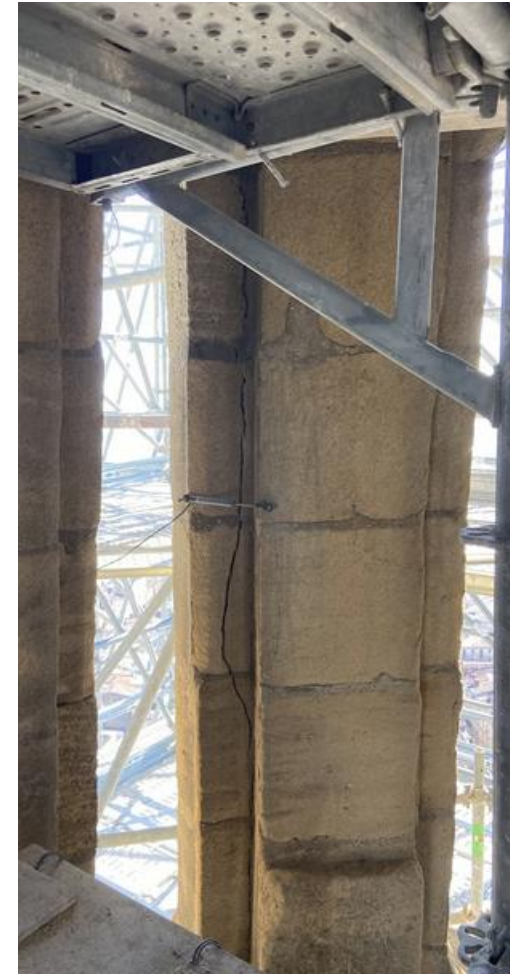
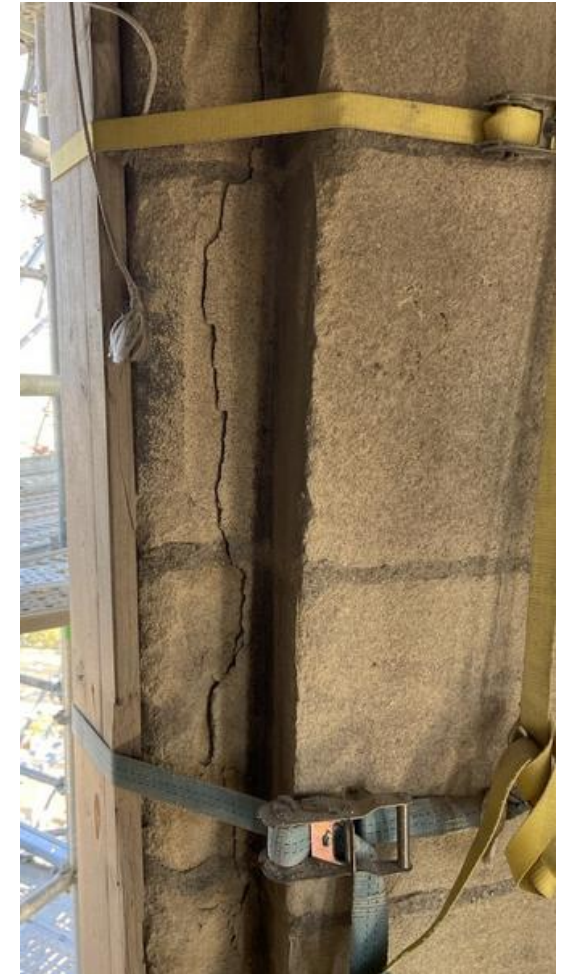
Fissuration en partie sommitale (**Flèche**)

- **Fissuration importante et sévère** en partie haute localisée dans le **quart Nord-Est**
- **3 fissures principales** de **13 à 14 m** de hauteur & plusieurs fissures secondaires localisées à proximité des nervures (face externe)
- **1 fissure traversant** jusqu'à la face interne **sur 3 à 4 m** de hauteur

**suivi de l'ouvrage** puis  
**Travaux de Restauration  
& de Confortement**

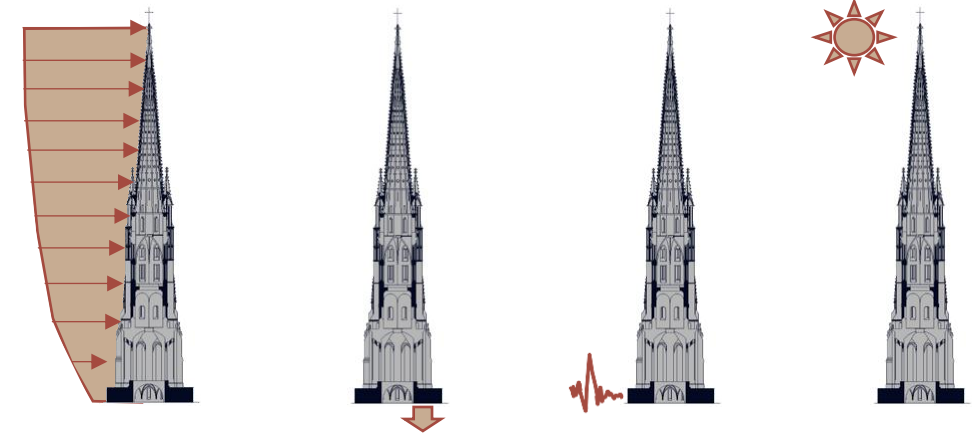
- ~~Efforts de vent~~
- ~~Tassement d'appuis~~
- ~~Sollicitations dynamiques / vibratoires~~
- Sollicitations thermiques journalières

- (i) chargements thermiques journaliers  
= **moteur de la fissuration**
- (ii) effet « cliquet » rendant impossible la re-fermeture des fissures (accumulation de débris de pierre favorisée par l'angle du parement externe de la flèche)  
= **rôle de catalyseur**
- (iii) corrosion de l'enrayure du mât de la croix  
= **initiation de la fissuration**

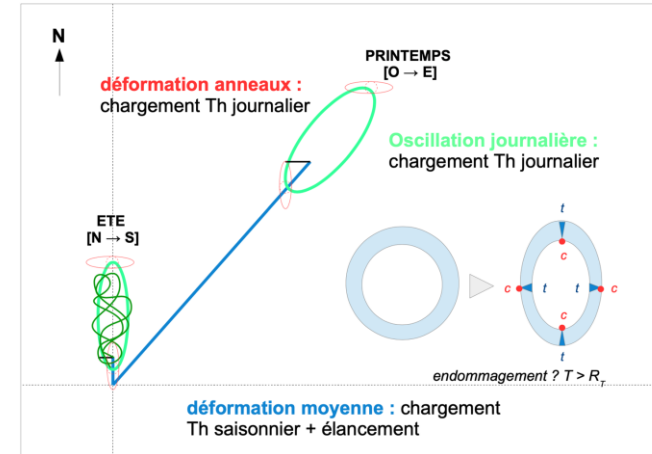
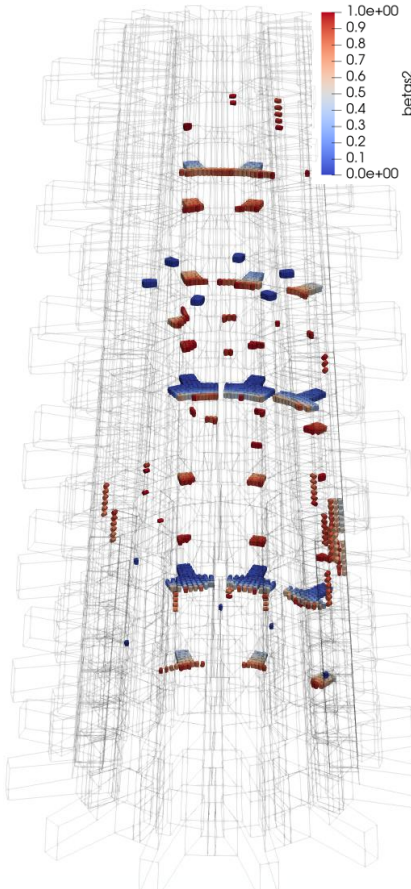
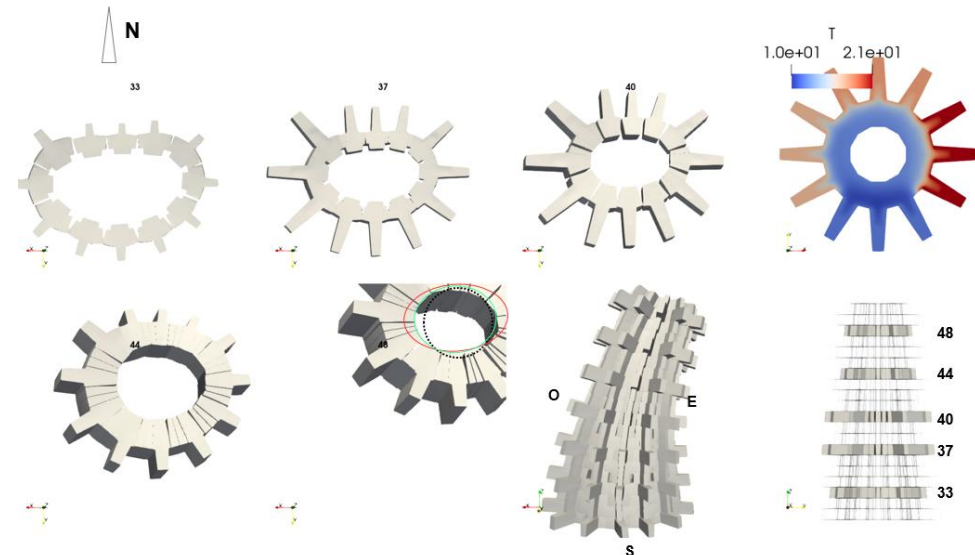
- ▶ **déformation moyenne** relative à un contexte thermique **saisonnier**
- ▶ comportement **oscillatoire** autour de la **déformation moyenne** relatif au contexte thermique **journalier**
- ▶ déformations annulaires plus ou moins marquées dépendant du contexte thermique **journalier** & de la **localisation** dans la structure
- ▶ impact d'autres facteurs (masse du fleuron, élancement de la flèche, ouvertures oblongues, etc) sur la cinématique de la flèche non étudié

- ▶ nervures proéminentes + crochets = **échangeur thermique**
- ▶ **origine / initiation** : corrosion de l'enrayure
- ▶ **moteur** : excitations thermiques journalières pathologiques
- ▶ **facteur aggravant** : effet diaphragme induit par l'enrayure
- ▶ **catalyseur** : effet « cliquet » ? non pris en compte

Changement du mode de fixation de l'enrayure  
**en phase travaux** (annulation des efforts radiaux)

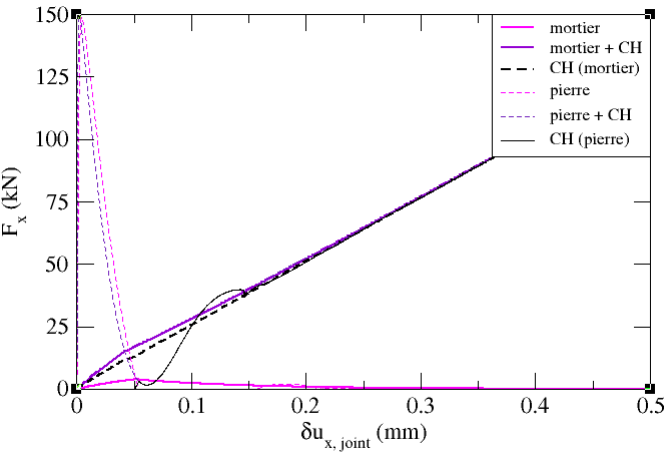
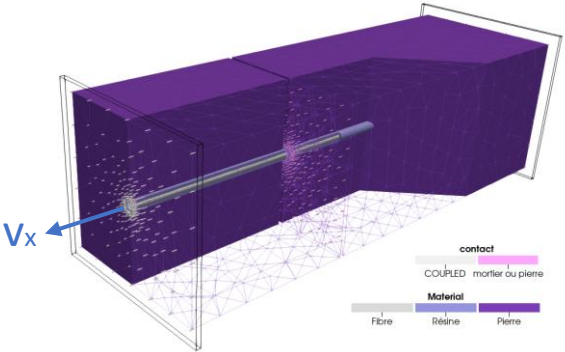
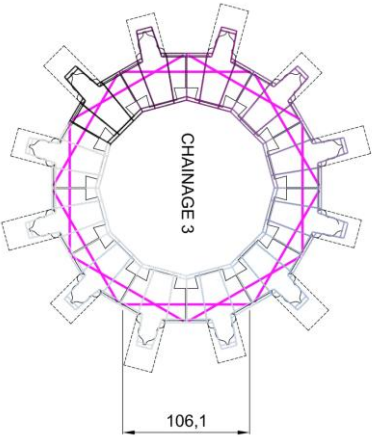
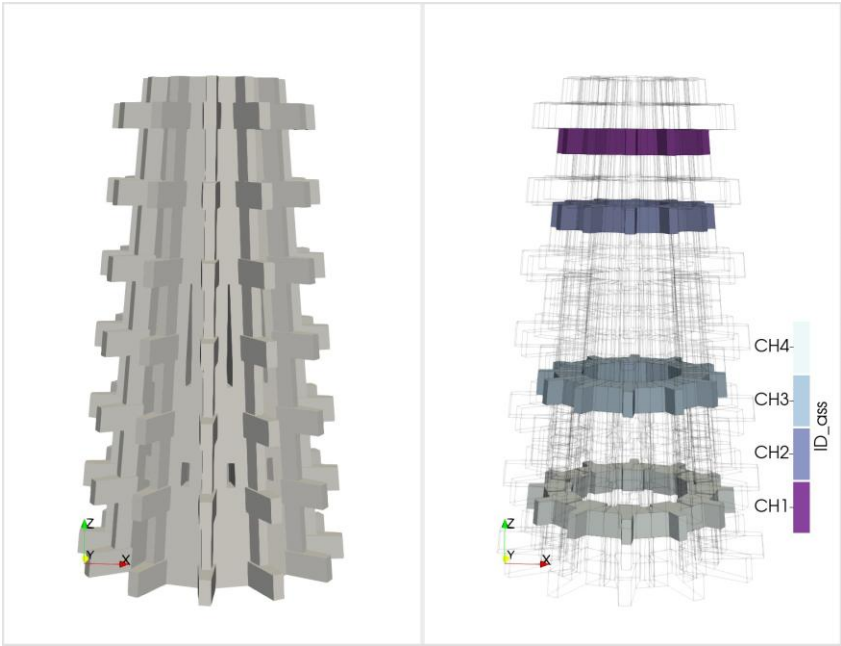
Mise en évidence via la modélisation difficile / Solution néanmoins prometteuse compte tenu de la réponse du VER

- Augmentation de la performance des joints de mortier
- Limitation des ouvertures de fissure (blocs et joints de mortier)
- Peu ou pas peu d'impact sur la rigidité effective de l'ouvrage
- Optimisation du dimensionnement des chaînages

CH = fibre de carbone  
+ résine époxy

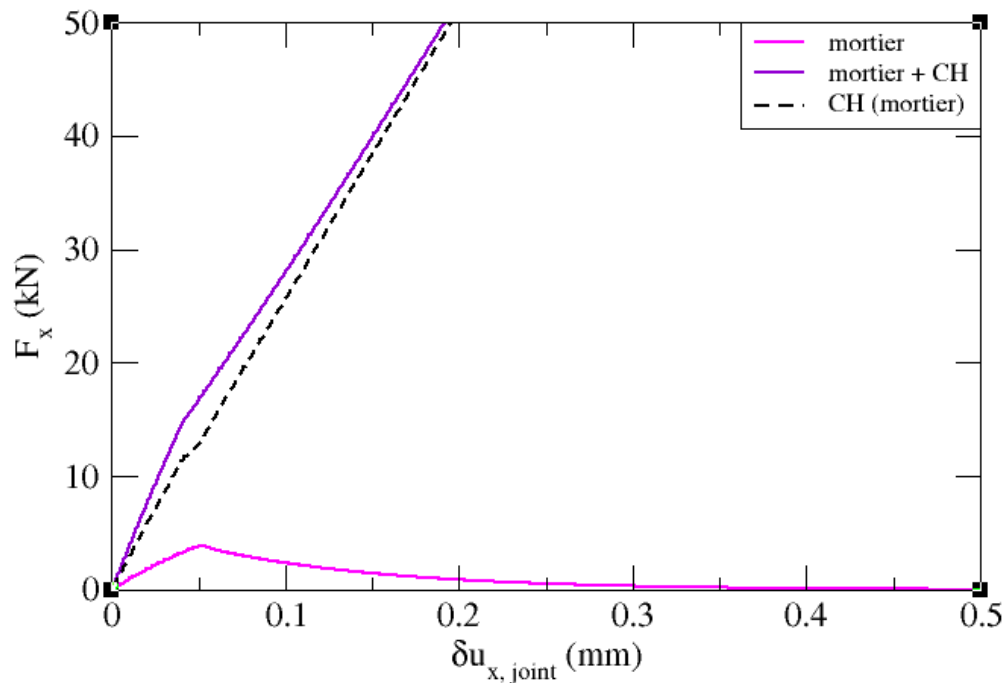
## ► interface « mortier »

- le renforcement par fibre de carbone induit une légère rigidification de l'assemblage chaîné
- le renforcement par fibre de carbone permet au joint de mortier de tolérer des déplacements plus importants tout en continuant à transmettre des efforts

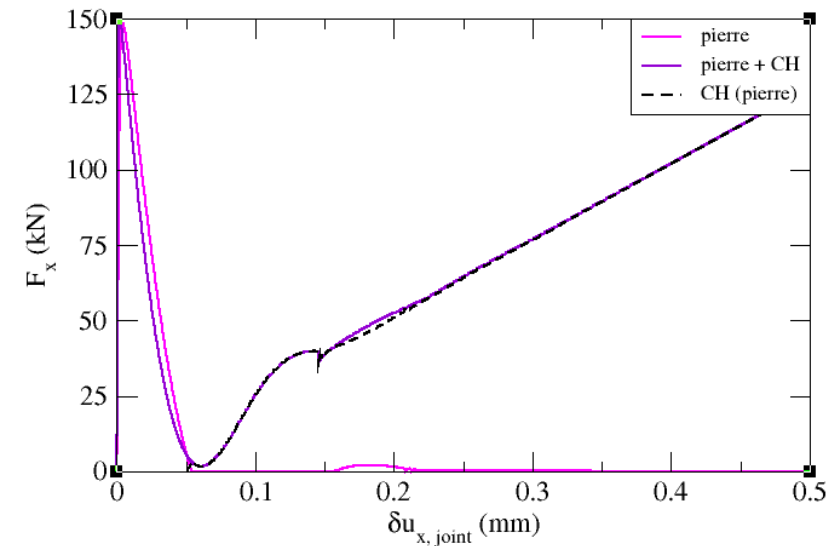
## ► interface « pierre »

- le renforcement par fibre de carbone n'impacte pas le comportement des blocs (pas de rigidification)
- pas d'impact du chaînage sur la réponse en fissuration de la pierre
- la réponse du chaînage intervient après fissuration des blocs (mise en charge progressive du chaînage en fonction du niveau d'endommagement du bloc)
