JOURNEES NATIONALES
MACONNERIE

LA RESTAURATION DE LA ROSE OCCIDENTALE DE LA CATHEDRALE DE SOISSONS

MERLIN Eric

ETUDE DE LA ROSE DE SOISSONS

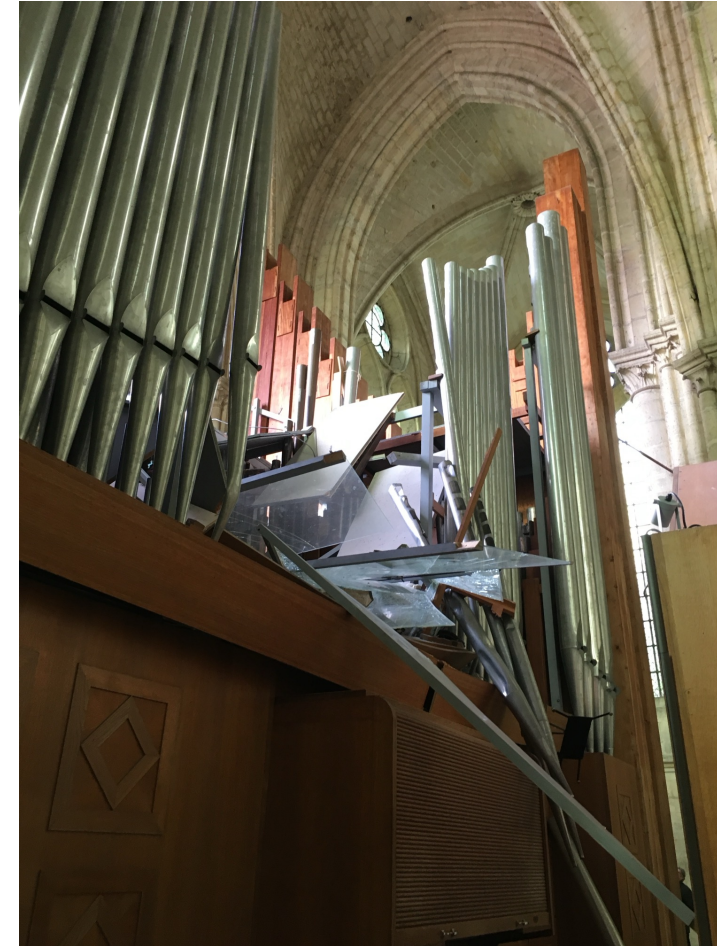
La tempête EGON du 12 janvier 2019, avec des vents atteignant 140 km/h, a soufflé une grande partie de la rose occidentale de la cathédrale de Soissons.

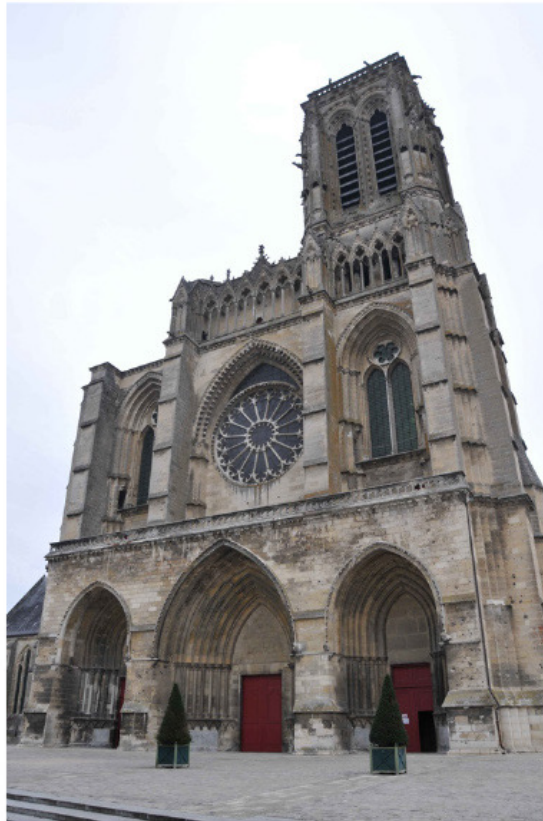
- Arc brisé en façade
- 2 cercles concentriques dans la composition
- Colonnettes avec chapiteaux tournés vers le cercle périphérique :
 - ← 1 niveau continu de colonnettes

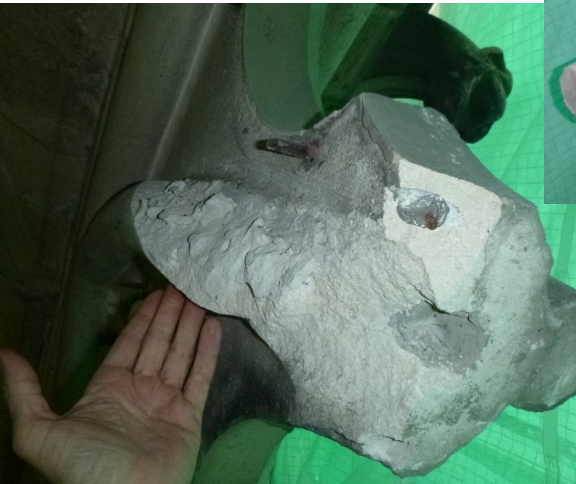
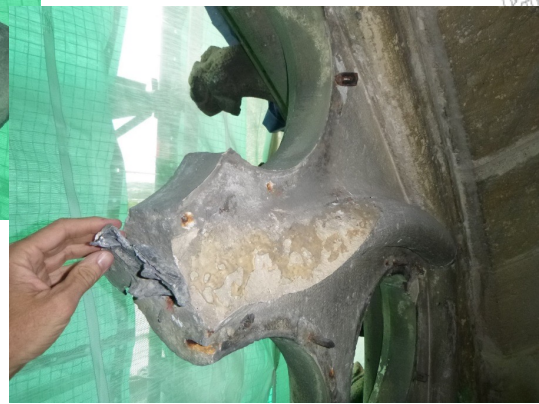
Présence d'anciennes réparations sur les remplages périphériques (reconstitution des sections par ragréage)

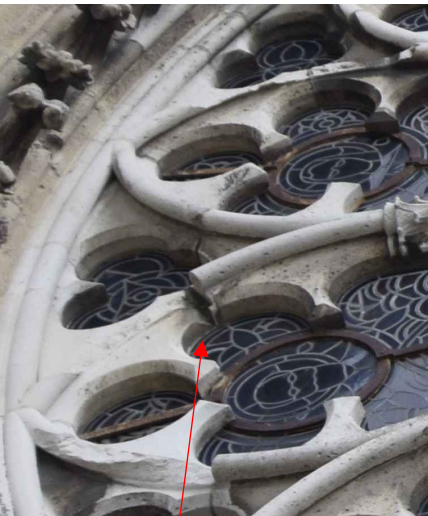
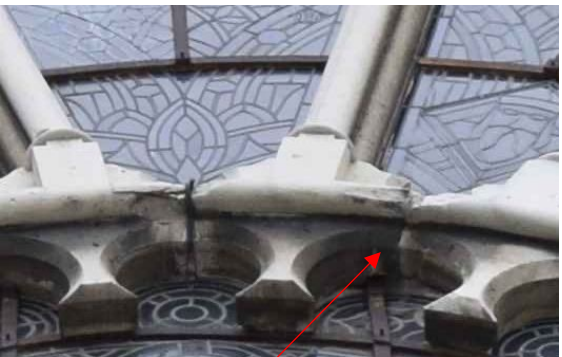
Altérations locales parements extérieurs

La mise au calcul de la rose met en évidence que les éléments les plus contraints sont les remplages périphériques et les pierres du noyau central. Ces résultats sont corroborés par les observations réalisées sur site puisque nous relevons des défauts (ragréages, ou disparitions de matière) sur 13 des 16 joints du noyau central.
