JOURNEES NATIONALES
MACONNERIE

Cathédrale Notre-Dame de Paris : Analyse et modélisation des effets de l'incendie sur la maçonnerie

*Chantier scientifique CNRS – Ministère de la culture
Notre-Dame*

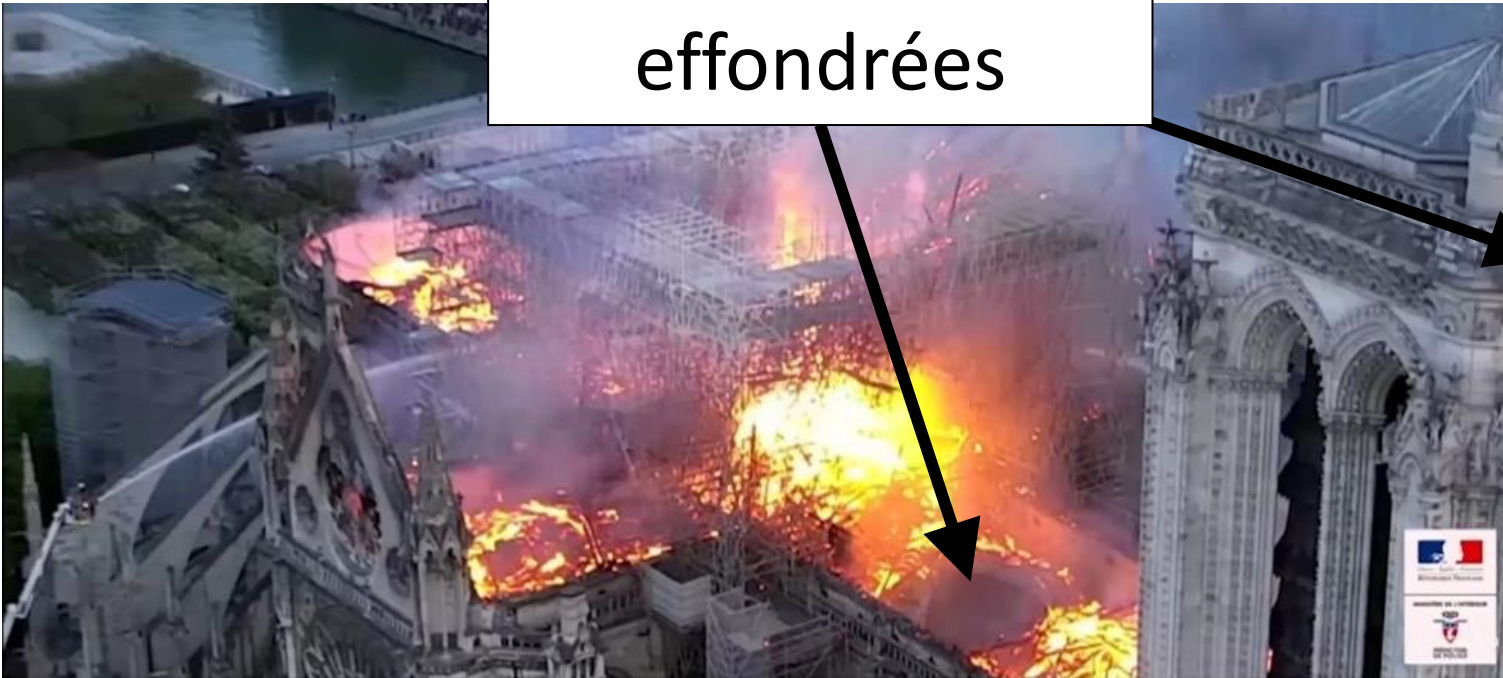
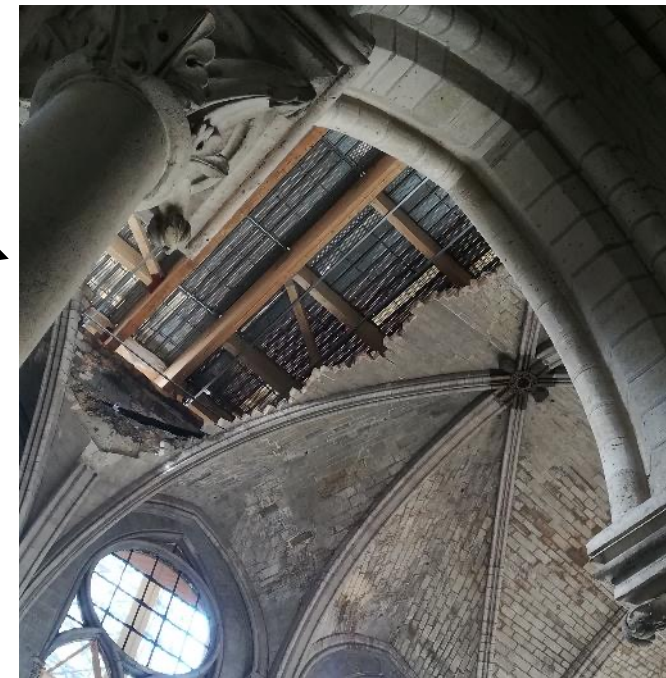
Parties de voûtes
effondrées

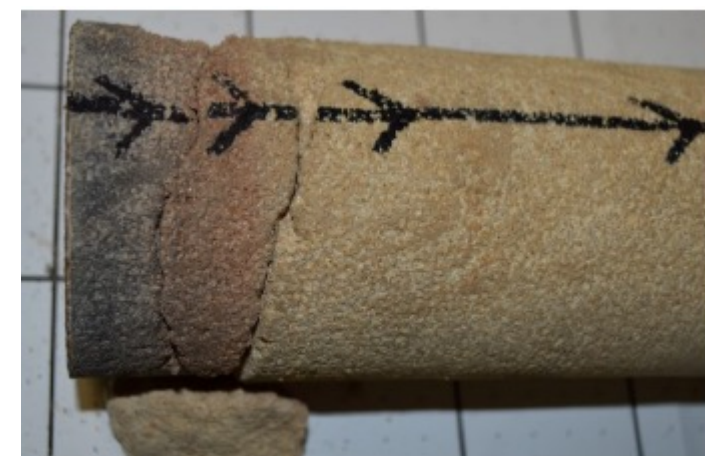
Carotte pignon Sud, LRMH, BPE, Mars 2021

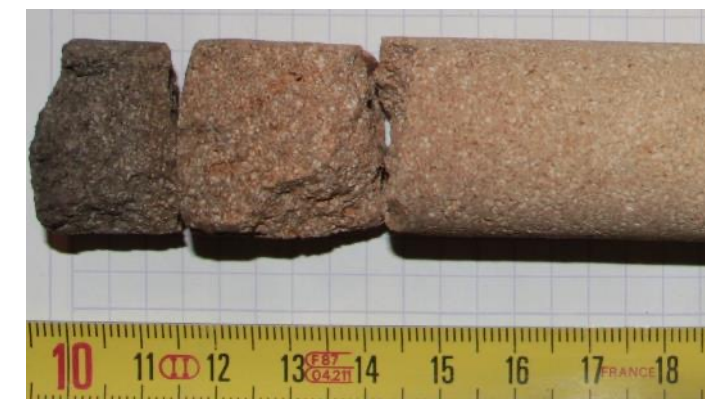
Carotte voûte Chœur, JC Mindeguia

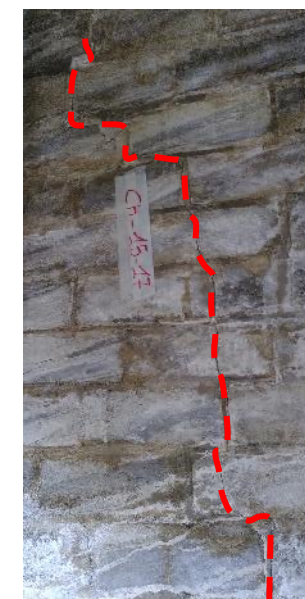
Fissures traversantes Voûtains

Relevé in situ réalisé par le
GT Structures sur la voûte
CH15-18 du chœur
avril 2022

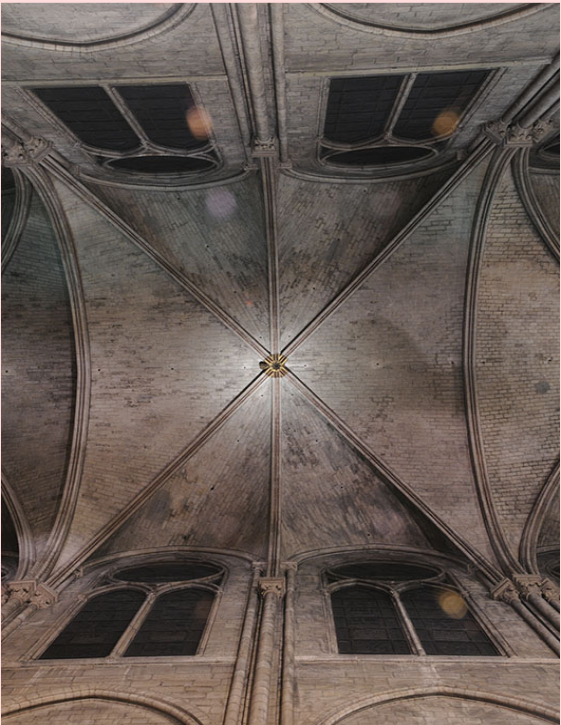
Déplacement vertical de la voûte

Réalisme du modèle sur les déplacements verticaux

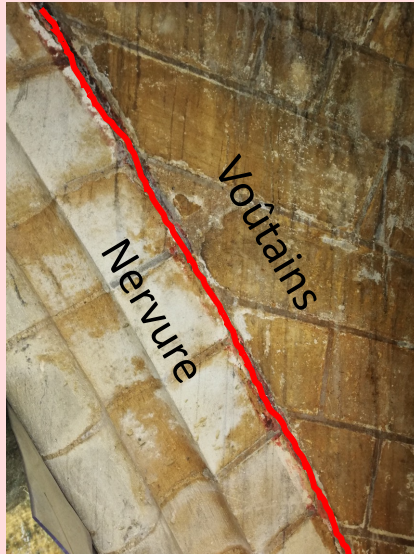
Fissures Nervure / Voûtains

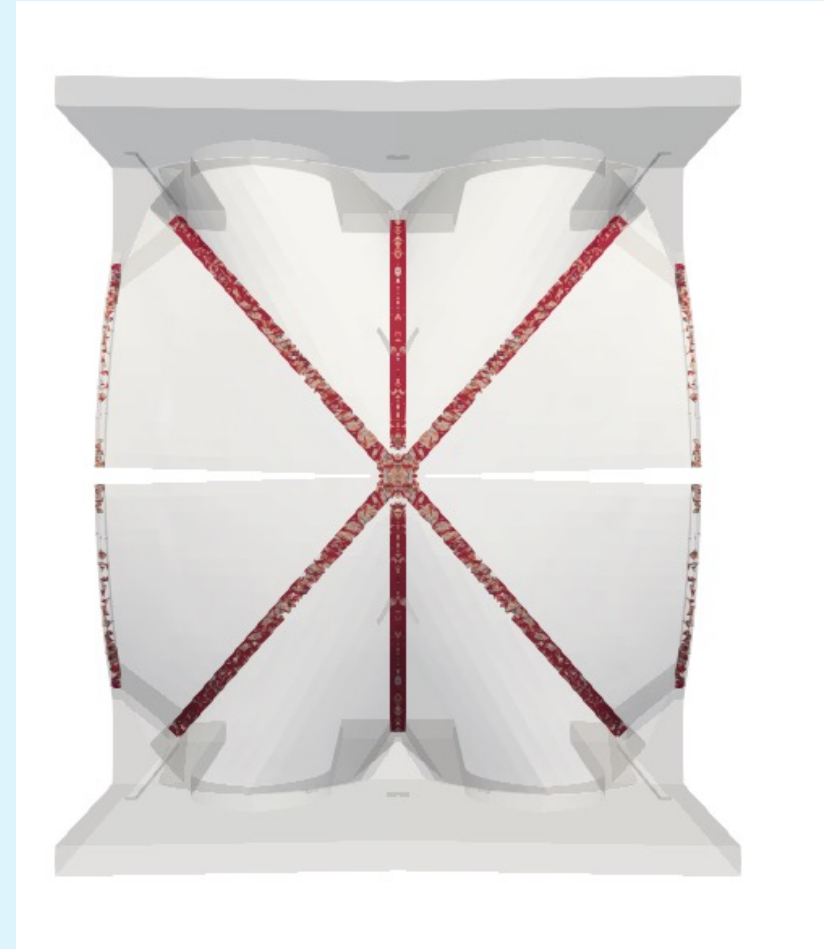
Jumeau numérique virtuel

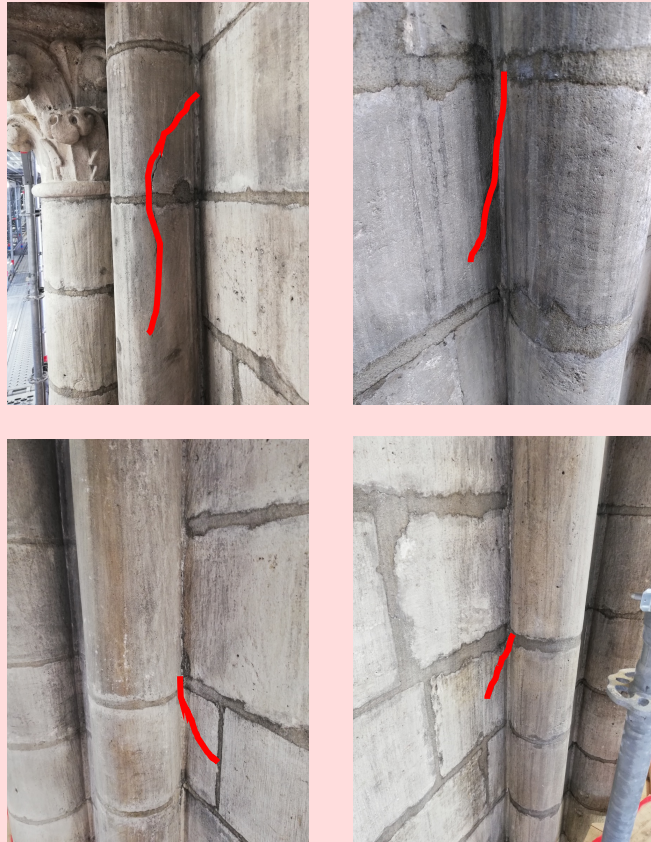
Fissures Zone colonnettes
