DIAGNOSTIC ET RENFORCEMENT D'UNE PILE HISTORIQUE – GARE D'AUSTERLITZ A PARIS

Popinet, A., Mazloun, V.

AIA
INGENIERIE

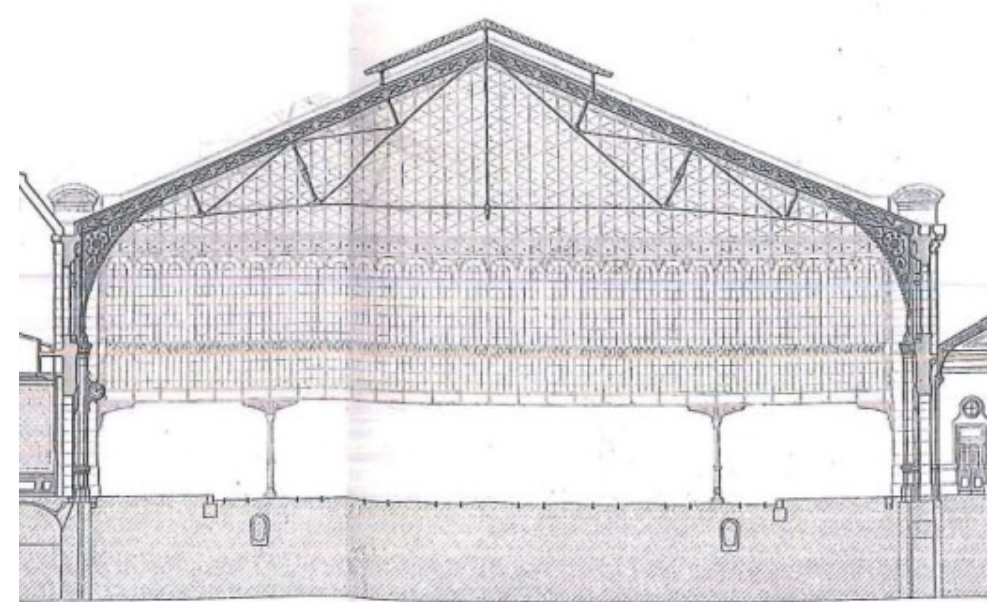
Coupe transversale

Il s'agit d'une pile mixte, avec pierres calcaires en parement et noyau en briques, de 2,00 m x 2,00 m environ, La portée est de 52 m , avec 2 piles en fonte intermédiaires qui supportent le tympan et la couverture

La modernisation de la gare dans les années 1960 a conduit à la suppression des colonnes en fonte et au report du tympan sur les 2 piles avec le fonctionnement du tympan en poutre échelle

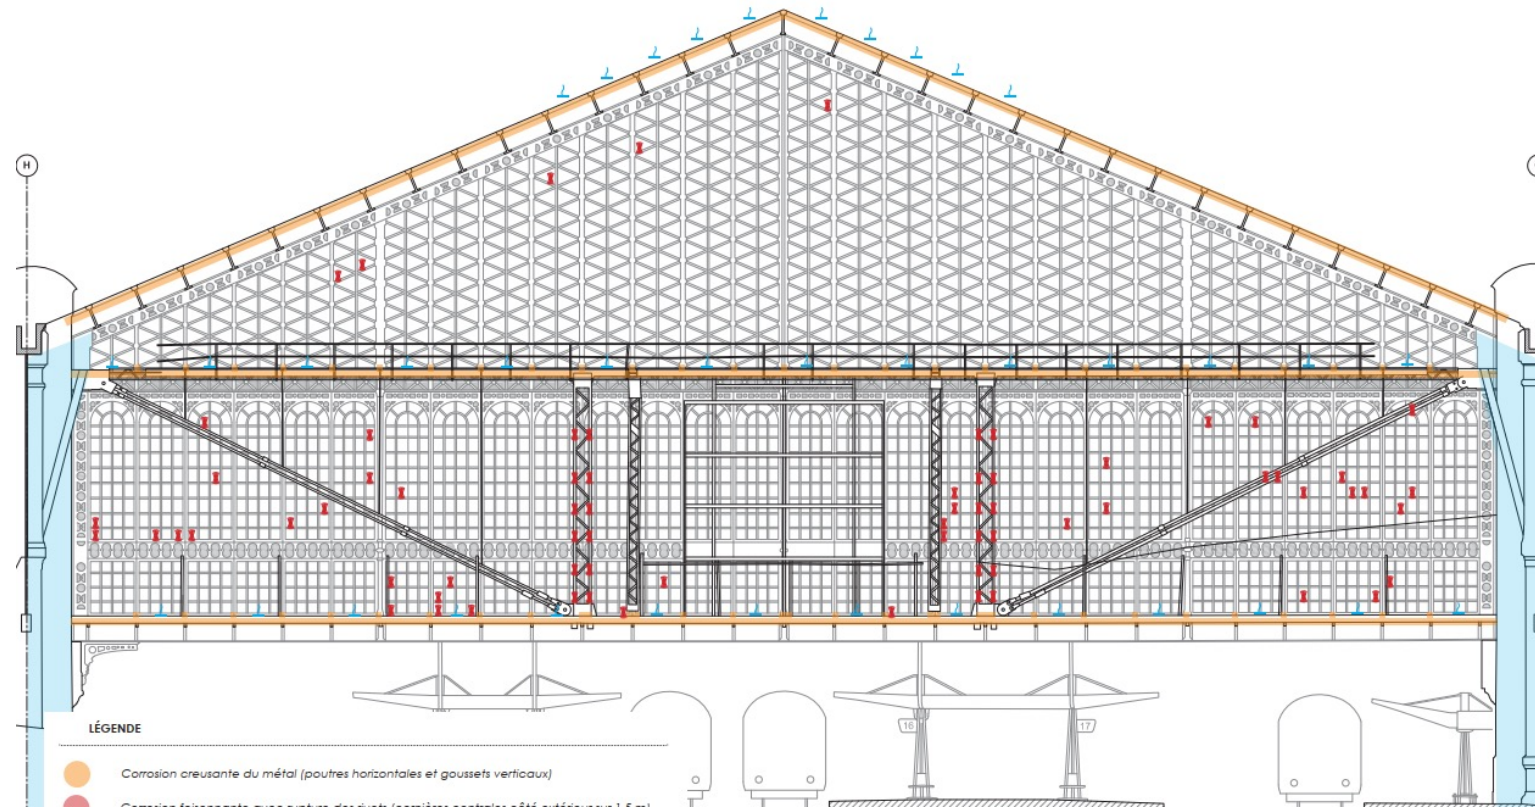
Elévation coté intérieure (extrait du diagnostic du BET Unanime)

Le principe a consisté à créer une poutre échelle avec une membrure inférieure renforcée et soulagée par des tirants qui ramènent l'effort en tête de la pile, la surcharge est répartie par des jambes de force sur 2 niveaux de la pile. La charge totale sur les piles a été sensiblement doublée pour atteindre 223 T en pied. Il ne semble pas qu'il y ait eu de renforcement des fondations (contrainte environ 0,5 bar en pied)

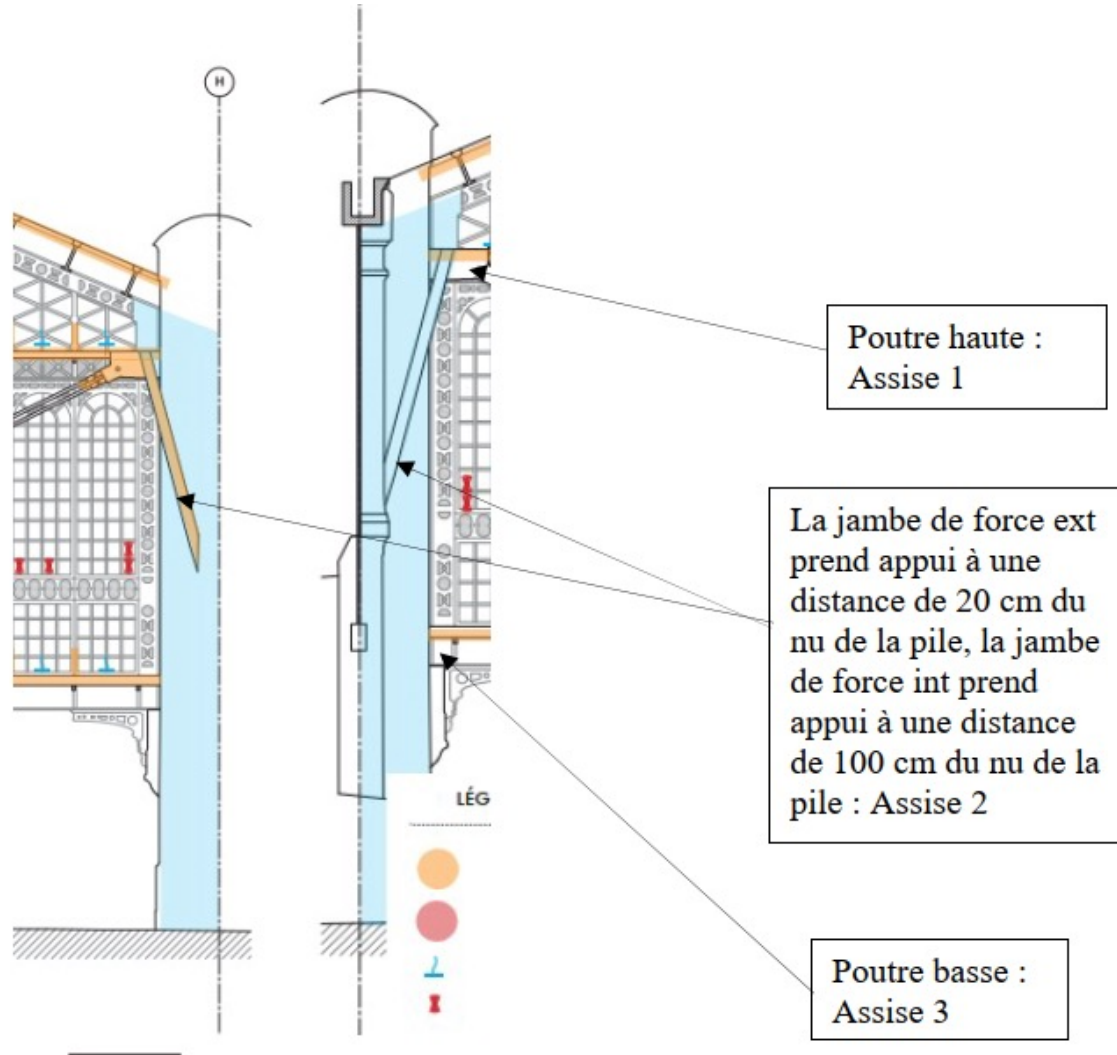
Le portique de reprise a 4 niveaux d'appui sur la pile :

- Poutre haute- Assise 1
- 2 Pieds de la jambe de force - Assise 2 et 2bis hte et basse
- Poutre basse – Assise 3

Inconvénients de l'intervention de 1960 :

- La répartition des charges sur chaque appui est fonction de sa raideur → Chaque appui reprend entre 25% et 50% de la charge verticale
- Transmission d'un effort horizontal sur la pile - dont rien ne permet de conclure qu'elle est bloquée en tête et concentration d'un effort sous 2 platines de 30 x 30 avec un risque évident de poinçonnement de la pierre

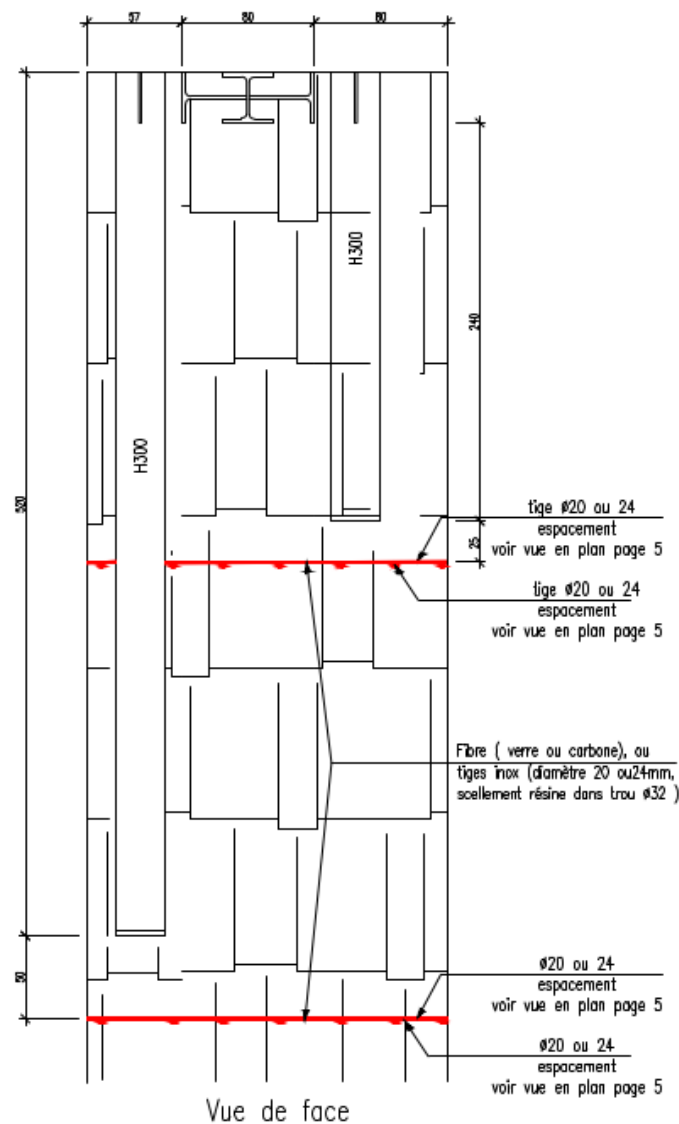
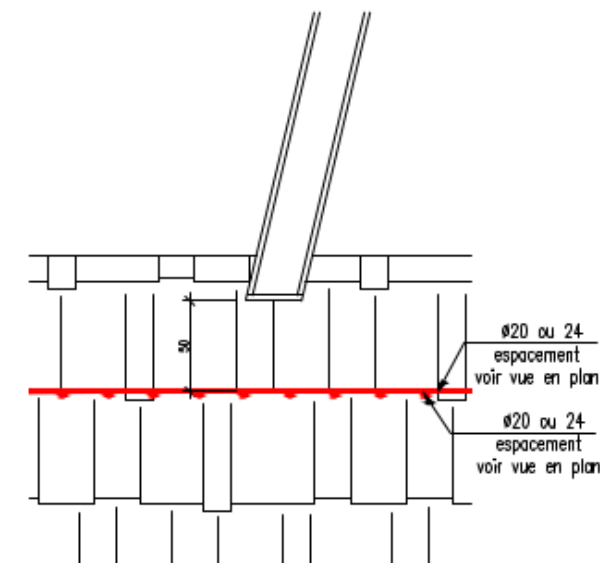
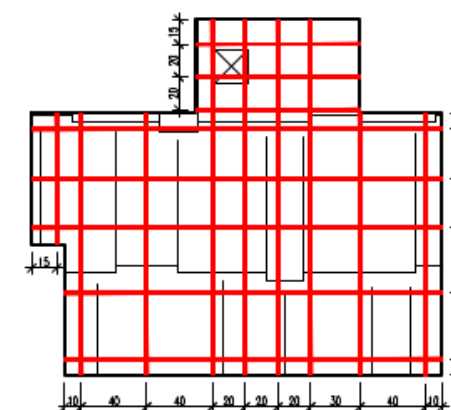
Appui Bas

Les désordres observés sur la pile viennent essentiellement des **concentrations de charge sous les platines des jambes de force**. Comme il serait extrêmement complexe de soulager cet appui, et que ceci nécessiterait de « soulever » le tympan et des reprises sur les maçonneries – avec le risque de nouveaux désordres du fait d'un re- distribution des efforts, notre proposition, est allée **dans le sens d'homogénéiser la maçonnerie sous les jambes de force**, et de créer ainsi un « sommier » en pierre selon le schéma suivant.

Il s'agit de sceller des barres dans les 2 directions dans le lit de pierre sous chacun des appuis.

Exécution des scellements fibres / résine pour homogénéiser les assises : Sté Rénohors
