JOURNEES NATIONALES  
MACONNERIE

5ème édition – Bordeaux

# ACCOMPAGNEMENT SCIENTIFIQUE DE LA RESTAURATION DE LA FLECHE SAINT-MICHEL DE BORDEAUX

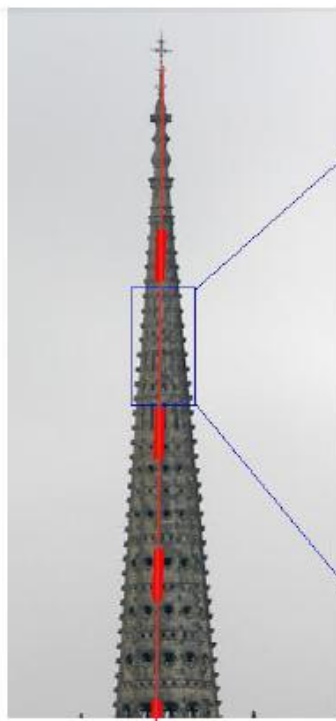
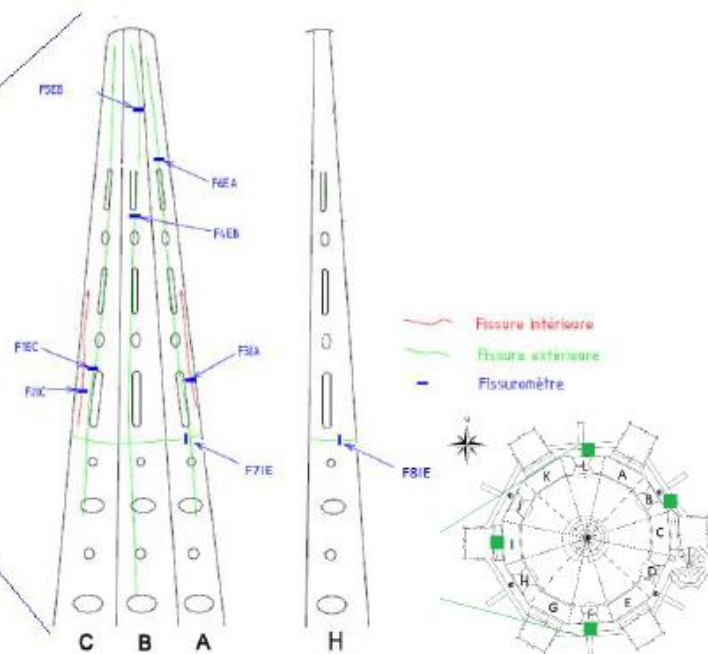
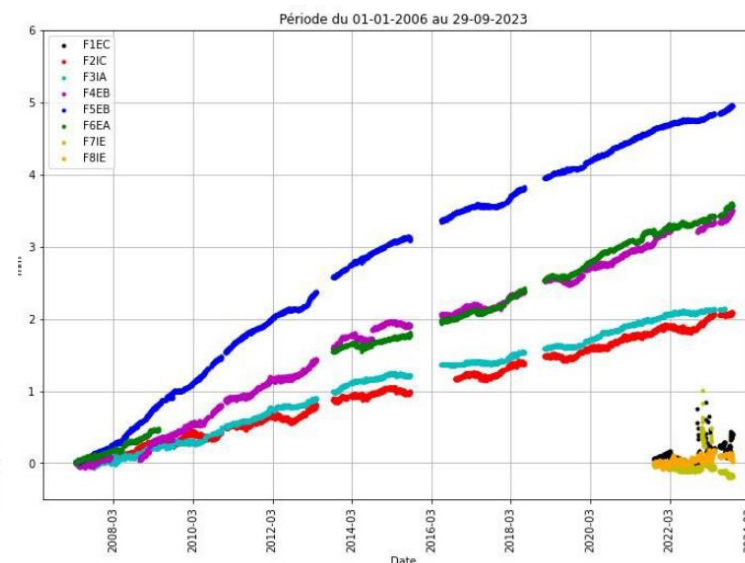
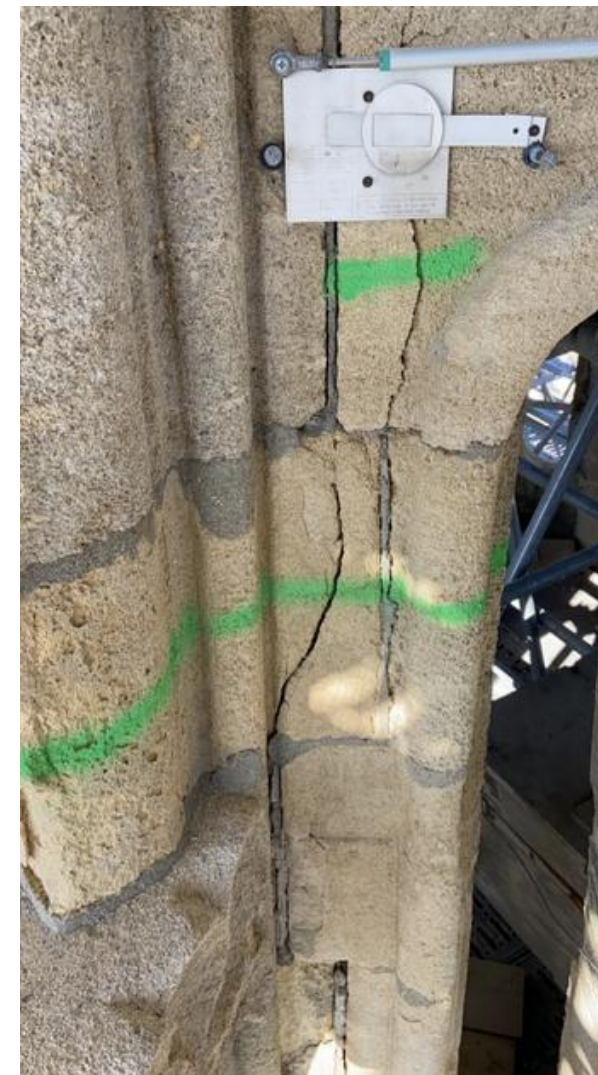
- Température
- Suivi fissurométrique (suivi des désordres)
- Suivi topographique & inclinométrique / pendule laser (suivi du mécanisme)

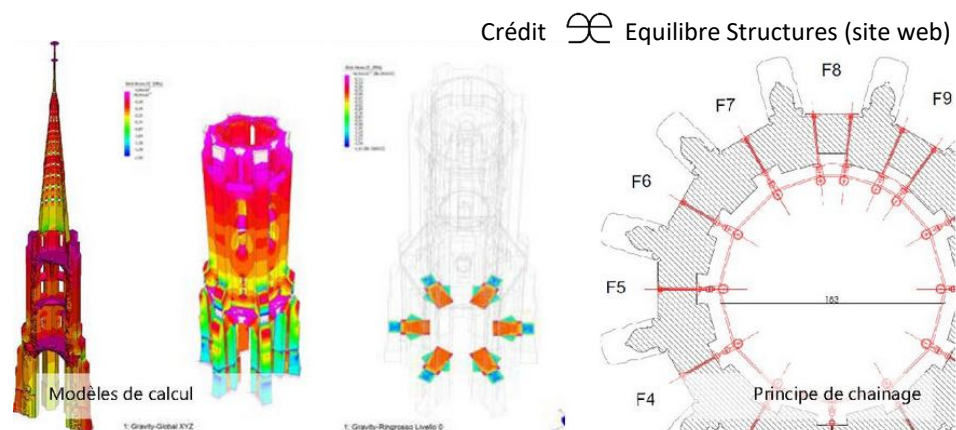
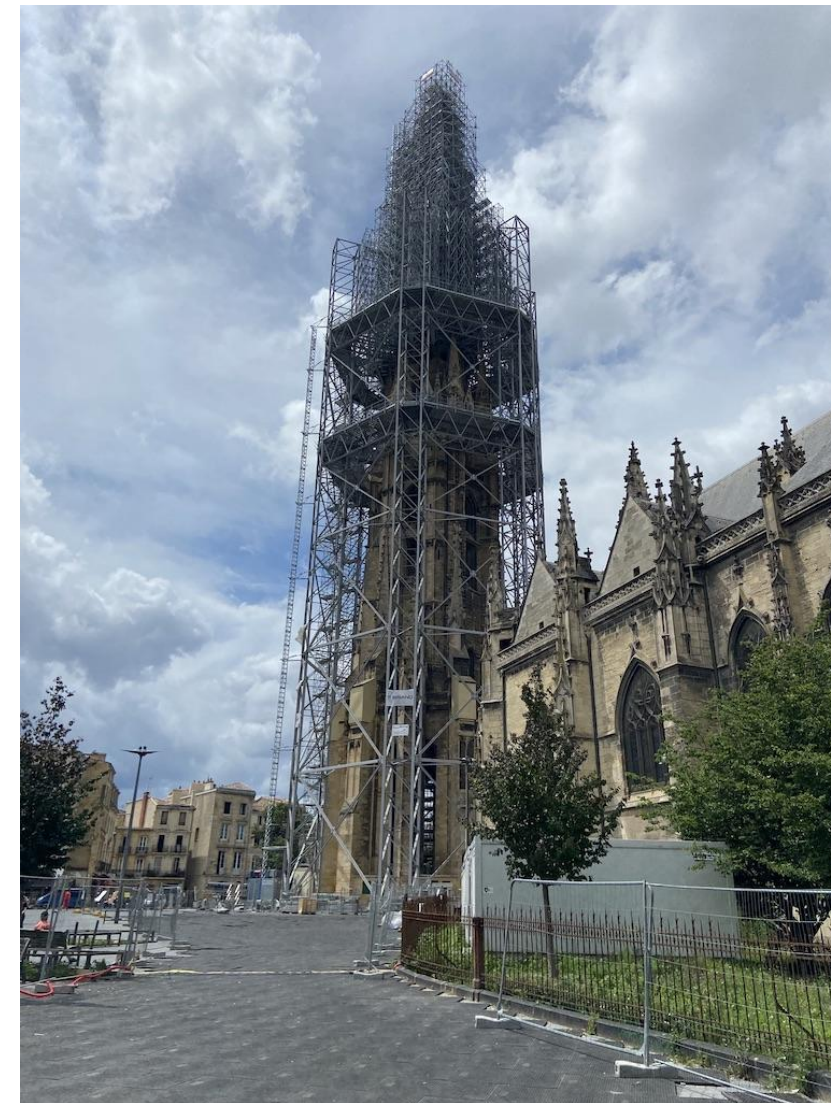
## Evaluation de différentes sources potentiellement à l'origine des désordres

- ~~Efforts de vent~~
- ~~Tassement d'appuis~~
- ~~Sollicitations dynamiques / vibratoires~~
- Sollicitations thermiques journalières

- (i) chargements thermiques journaliers  
= **moteur de la fissuration**
- (ii) effet « cliquet » rendant impossible la re-fermeture des fissures (accumulation de débris de pierre favorisée par l'angle du parement externe de la flèche)  
= **rôle de catalyseur**
- (iii) corrosion de l'enrayure du mât de la croix  
= **initiation de la fissuration**

**Objectif des travaux :** restauration de la tour présentant des altérations classiques de la maçonnerie & confortement de la partie flèche
